INWENTARYZACJA ARCHITEKTONICZNO - KONSERWATORSKA
PAŁACU DĄBSKICH W WOJNICZU I ZABYTKÓW W JEGO OTOCZENIU: KORDEGARDY
I BUDYNKU GOSPODARZEGO WRAZ Z WEWNĘTRZNYMI INSTALACJAMI:
WODNO - KANALIZACYJNĄ, C.O., ELEKTRYCZNĄ, GAZOWĄ, WENTYLACYJNĄ
NA DZ. NR EW. 1665/24 W WOJNICZU, PRZY UL. JAGIELLOŃSKIEJ

STOLARKA - DRZWI PIĘTRA

P.026

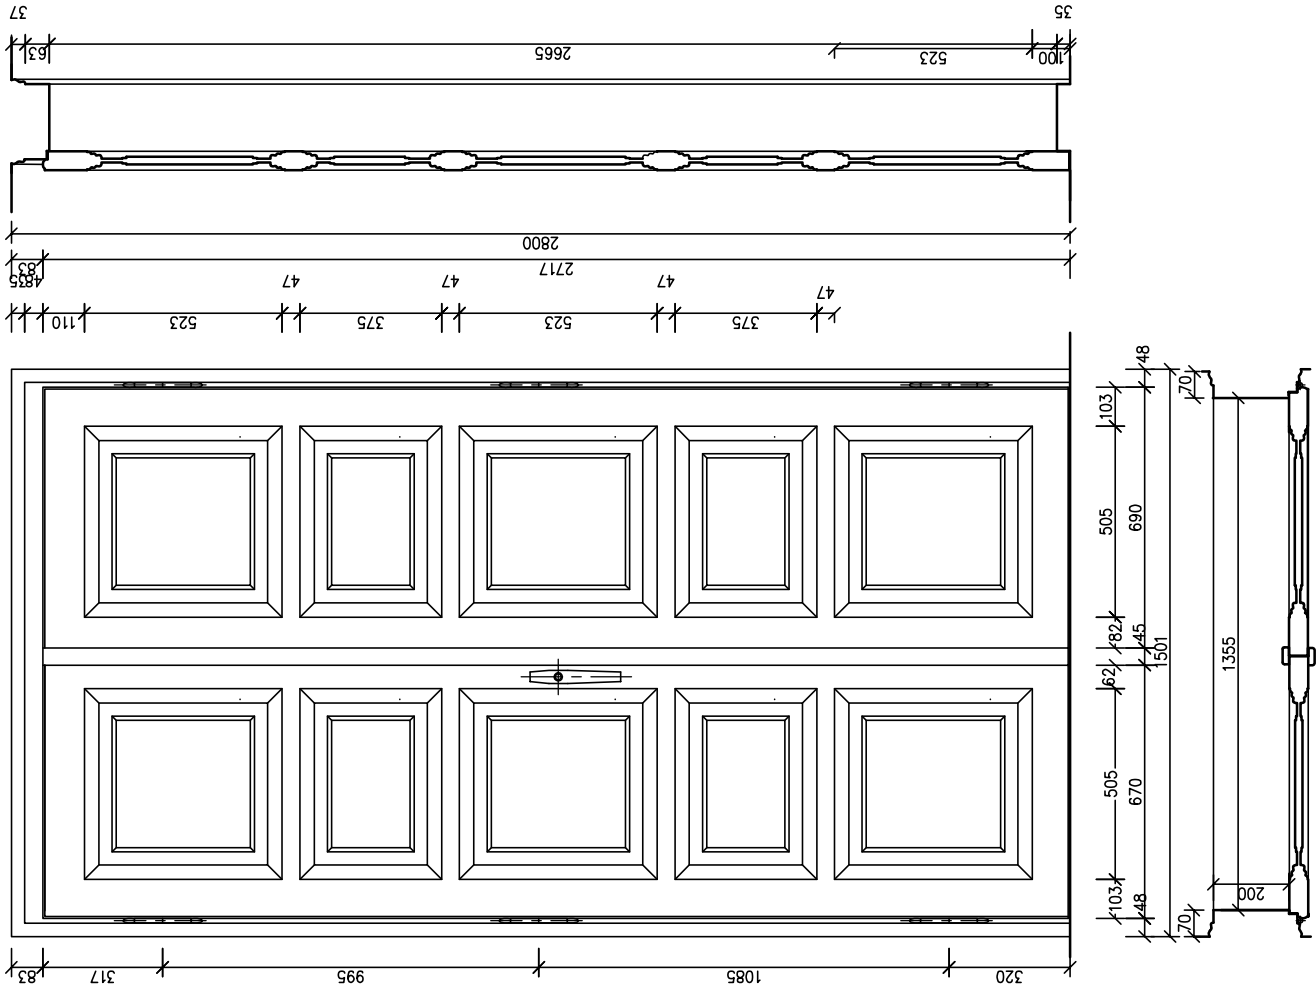
DRZWI W POM. 2.02 (D2.1)

DRZWI PŁYCIOWE DWUSKRZYDŁOWE LEWE
W OŚCIEŻNICY DREWNIANEJ Z PROGIEM

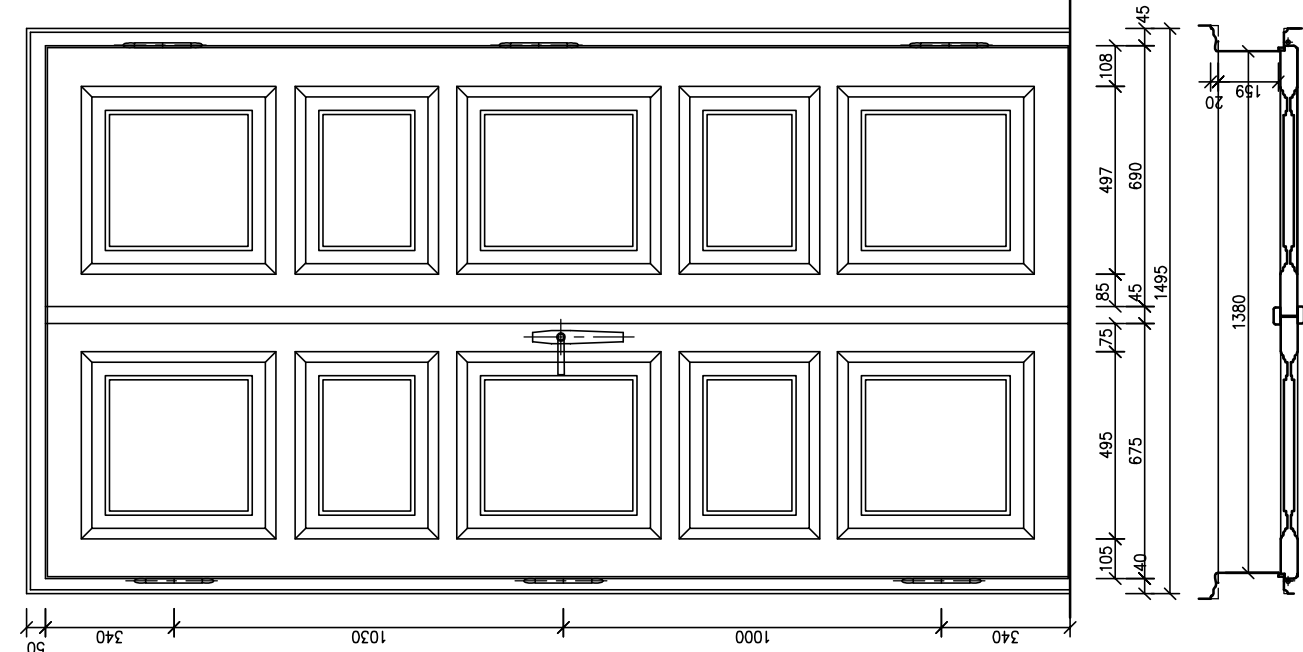
DRZWI W POM. 2.05 (D2.2)

DRZWI PŁYCIOWE DWUSKRZYDŁOWE LEWE
W OŚCIEŻNICY DREWNIANEJ Z PROGIEM

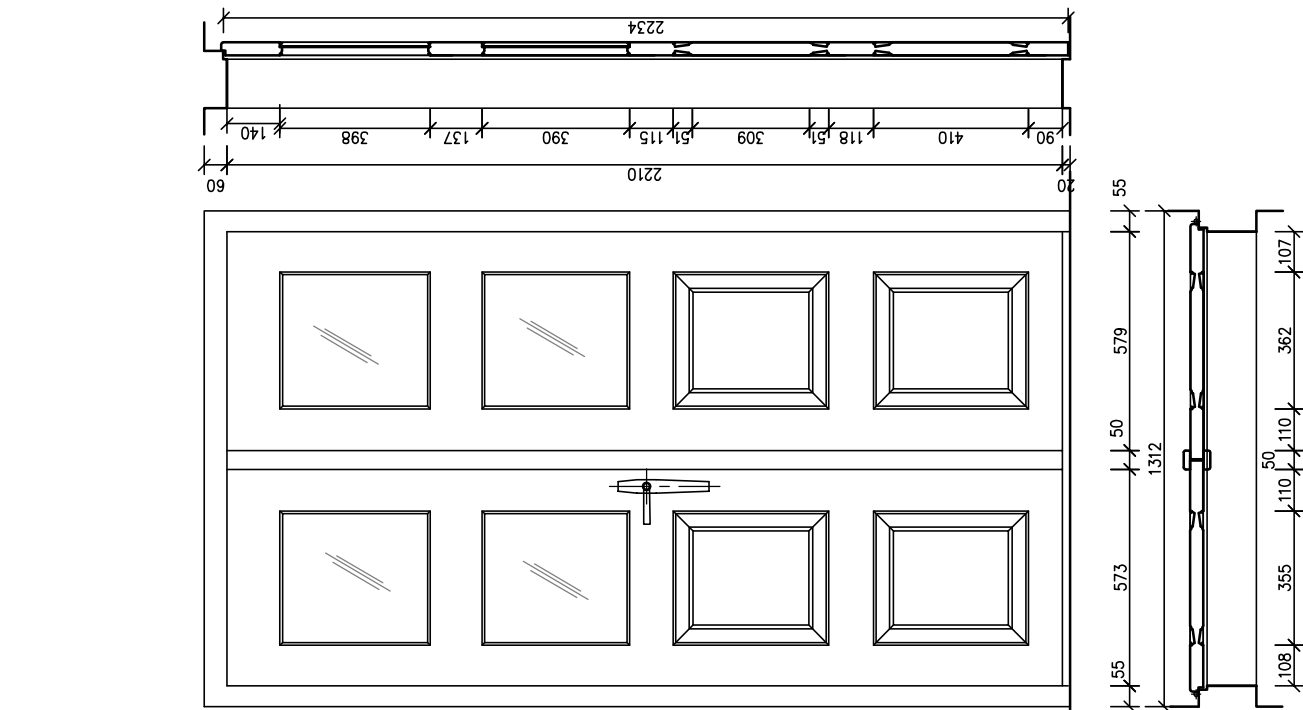
DRZWI W POM. 2.06 (D2.3)

DRZWI PŁYCIOWE DWUSKRZYDŁOWE PRAWE
DWA GÓRNE POLA PRZESKŁONE
W OŚCIEŻNICY DREWNIANEJ Z PROGIEM

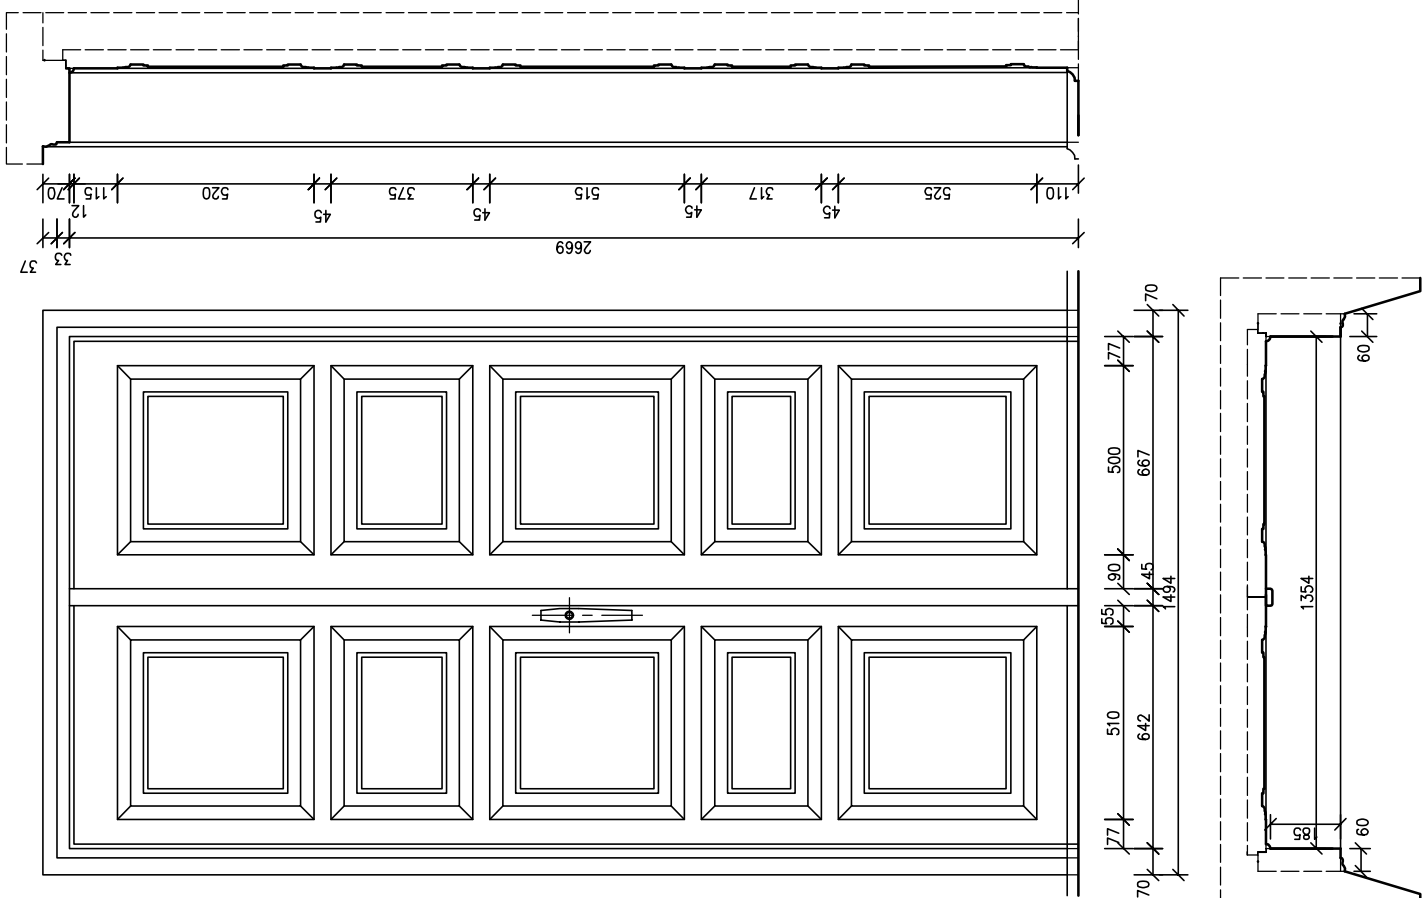
DRZWI W POM. 2.01 (D2.4)

DRZWI PŁYCIOWE DWUSKRZYDŁOWE LEWE
W OŚCIEŻNICY DREWNIANEJ, JEDNOSTRONNIE ZAMUROWANE.
DOŁEM LISTWA PRZYPODŁOGOWA

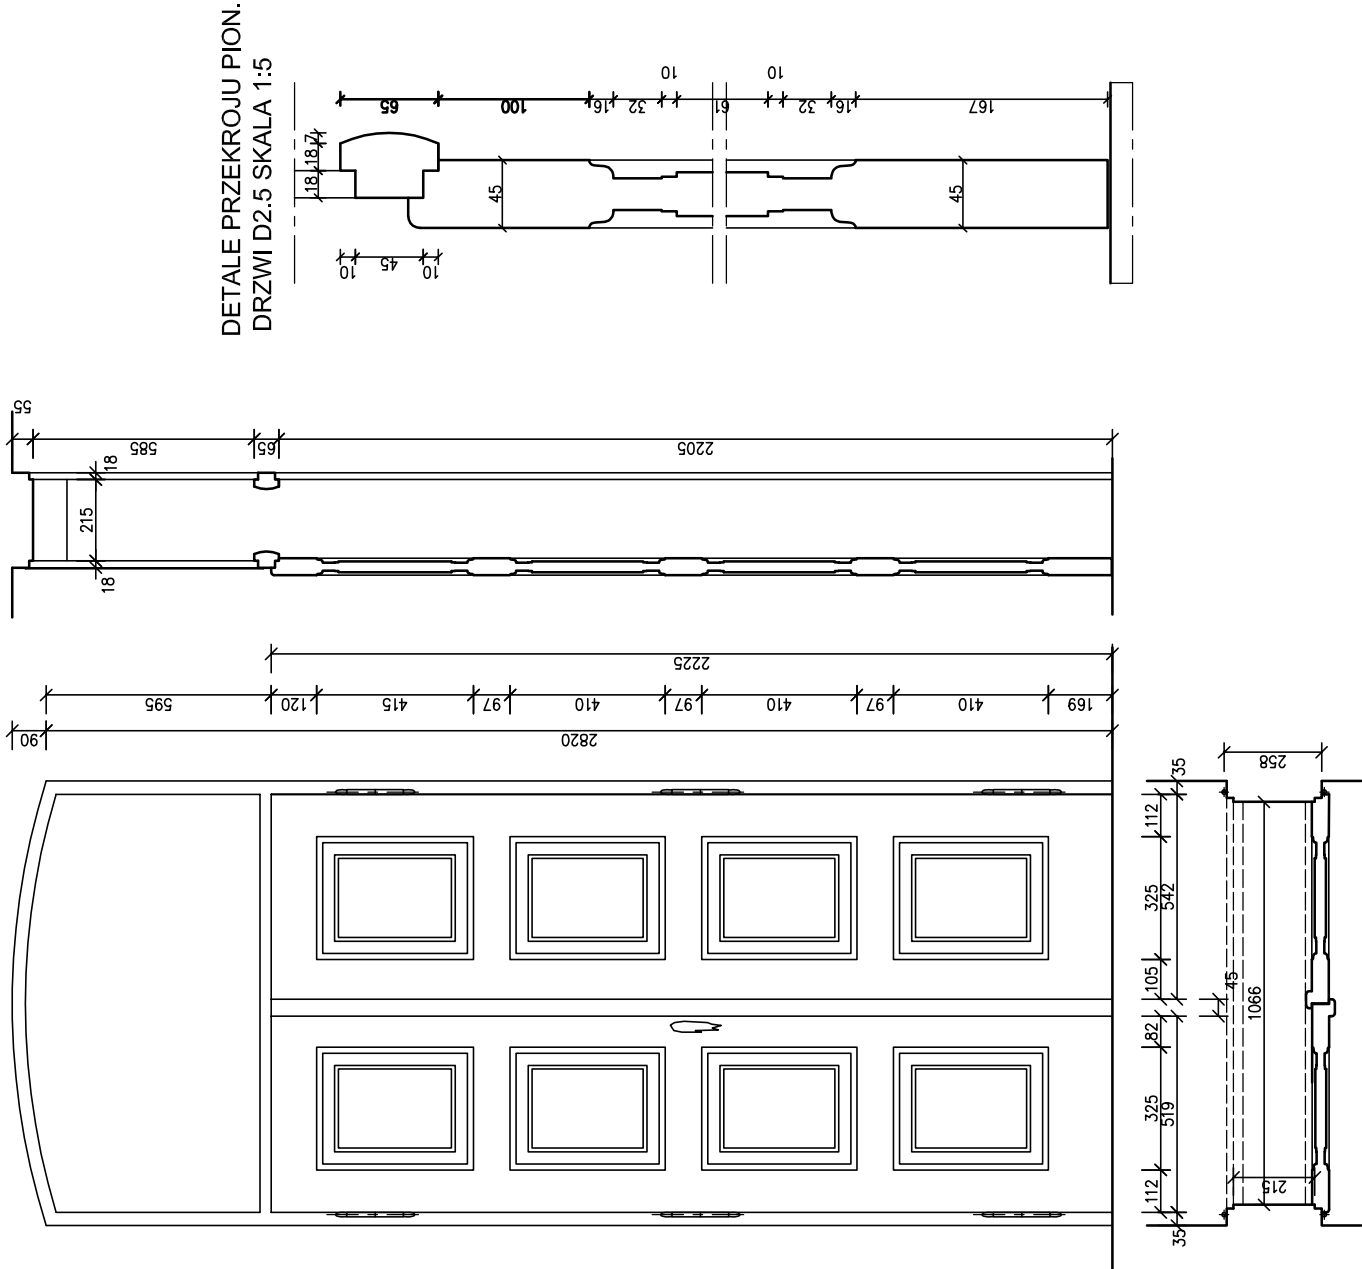
DRZWI W POM. 2.20 (D2.5)

DRZWI PŁYCIOWE DWUSKRZYDŁOWE LEWE W OŚCIEŻNICY DREWNIANEJ.
OŚCIEŻNICA PODWÓJNA – BRAK DRUGIEJ PARY SKRZYDEŁ DRZWIOWYCH.
GÓRĄ MIEJSCE NA NAŚWIECLE – BRAK NAŚWIECLA
– OŚCIEŻNICA ZABITA SKŁEJKĄ
OTWÓR PO WYSZARPANYM ZAMKU DRZWI
