INWENTARYZACJA ARCHITEKTONICZNO - KONSERWATORSKA
PALACU DAMBSKICH W WOJNICZU I ZABYTÓW W JEGO OTOCZENIU - KORDEGARDY
I BUDYNKU GOSPODARCZEGO WRAZ Z WEWNĘTRZNYMI INSTALACJAMI:
WODNO - KANALIZACYJNA, C.O., ELEKTRYCZNA, GAZOWĄ, WENTYLACYJNĄ
NA DZ. NR EW. 1665/24 W WOJNICZU, PRZY UL. JAGIELLOŃSKIEJ

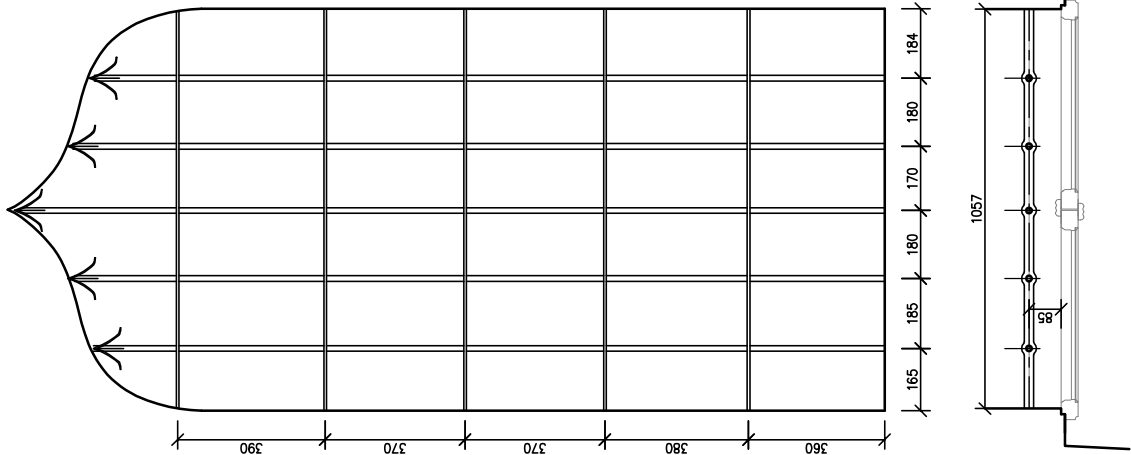
KRATY W OKNIE O1.01, O1.02

KRATY WBUDOWANE W ŚCIANĘ, OŚCIEŻY
POZIOME ELEMENTY Z PŁASKOWNIKA 25X7
PIONOWE ELEMENTY Z PRĘTA Ø 15

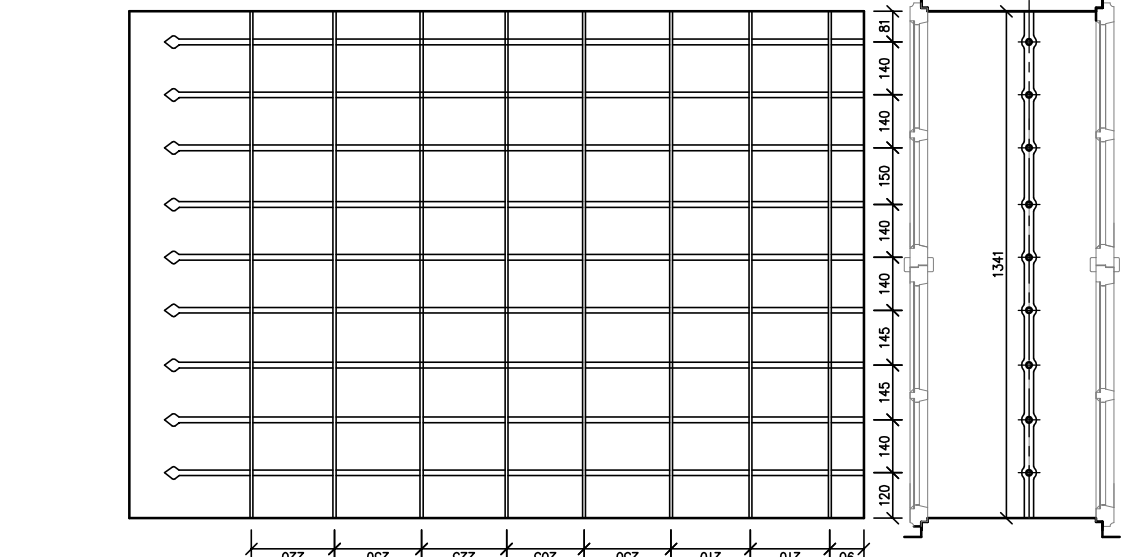
KRATY W OKNIE O1.18

KRATA WMUROWANA POMIEDZY OKNA
POZIOME ELEMENTY Z PŁASKOWNIKA 25x8mm
PIONOWE ELEMENTY Z PRĘTA Ø 15
