**PROGRAM PRAC KONSERWATORSKICH  
DOTYCZĄCY FIGUR KAMIENNYCH  
ŚW. PIOTRA I ŚW. PAWŁA  
PRZY KAPLICY P.W. MATKI BOSKIEJ LORETAŃSKIEJ W WOJNICZU**

## OPIS INWENTARYZACYJNY:

Nazwa obiektu                figury kamienne Św. Piotra i Św. Pawła, pełnoplastyczne,  
posadowione na kamiennych cokołach

Czas powstania                1873 r.

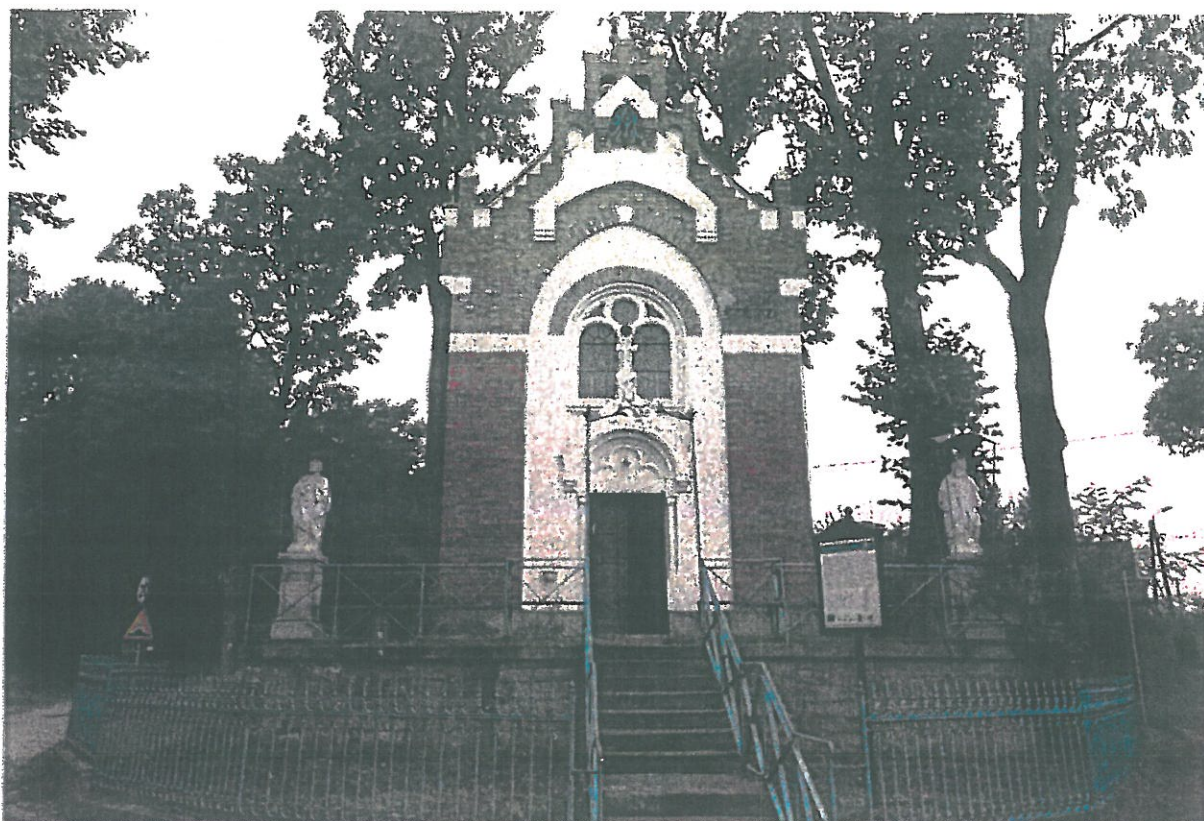
Fot. 1

Kaplica p.w. Marii Panny Loretańskiej w Wojniczu. Figury kamienne Świętych Piotra i Pawła.  
- Stan przed konserwacją.

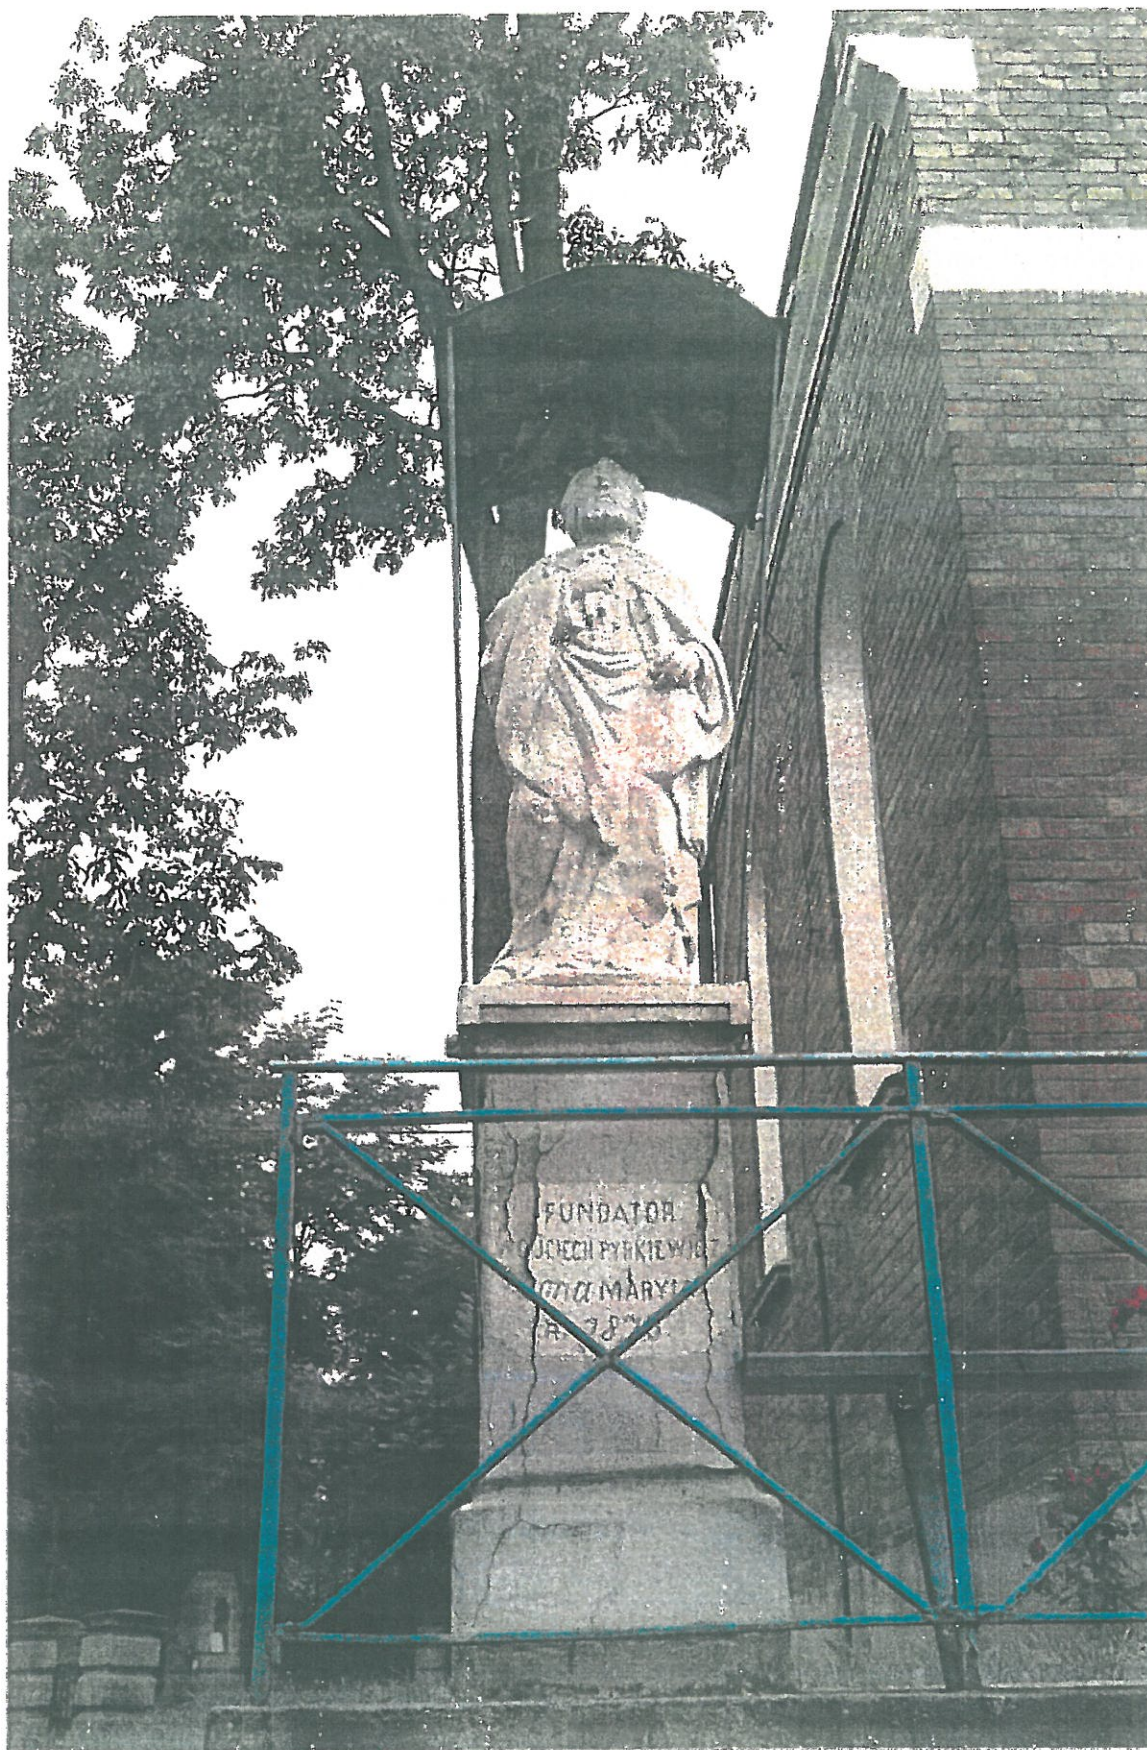
Fot. 2

Przemalowana na kolor szary powierzchnia postumentów jest zabrudzona, przebarwiona, z zaciekami oraz miejscowo zazieleniona. Warstwa zaprawy cementowej jest spękana, z licznymi drobnymi ubytkami, w wielu miejscach ulega rozwarstwieniu i odspojeniu, szczególnie w środkowej partii filarów od strony frontowej, obejmując zniszczeniem także napisy. Na podstawie cokołu w dolnej partii widoczne są tworzące zacieki mchy, glony i porosty.

Kaplica p.w. Marii Panny Loretańskiej w Wojniczu. Figura kamienna Św. Piotra.  
Stan przed konserwacją. Widoczne spękania oraz odspojenia tynku w partii cokołu.

10. Wykonanie rekonstrukcji postumentu z kamiennego filara z piaskowca, dobranego na podstawie oryginalnego kamienia, rekonstrukcją napisów.

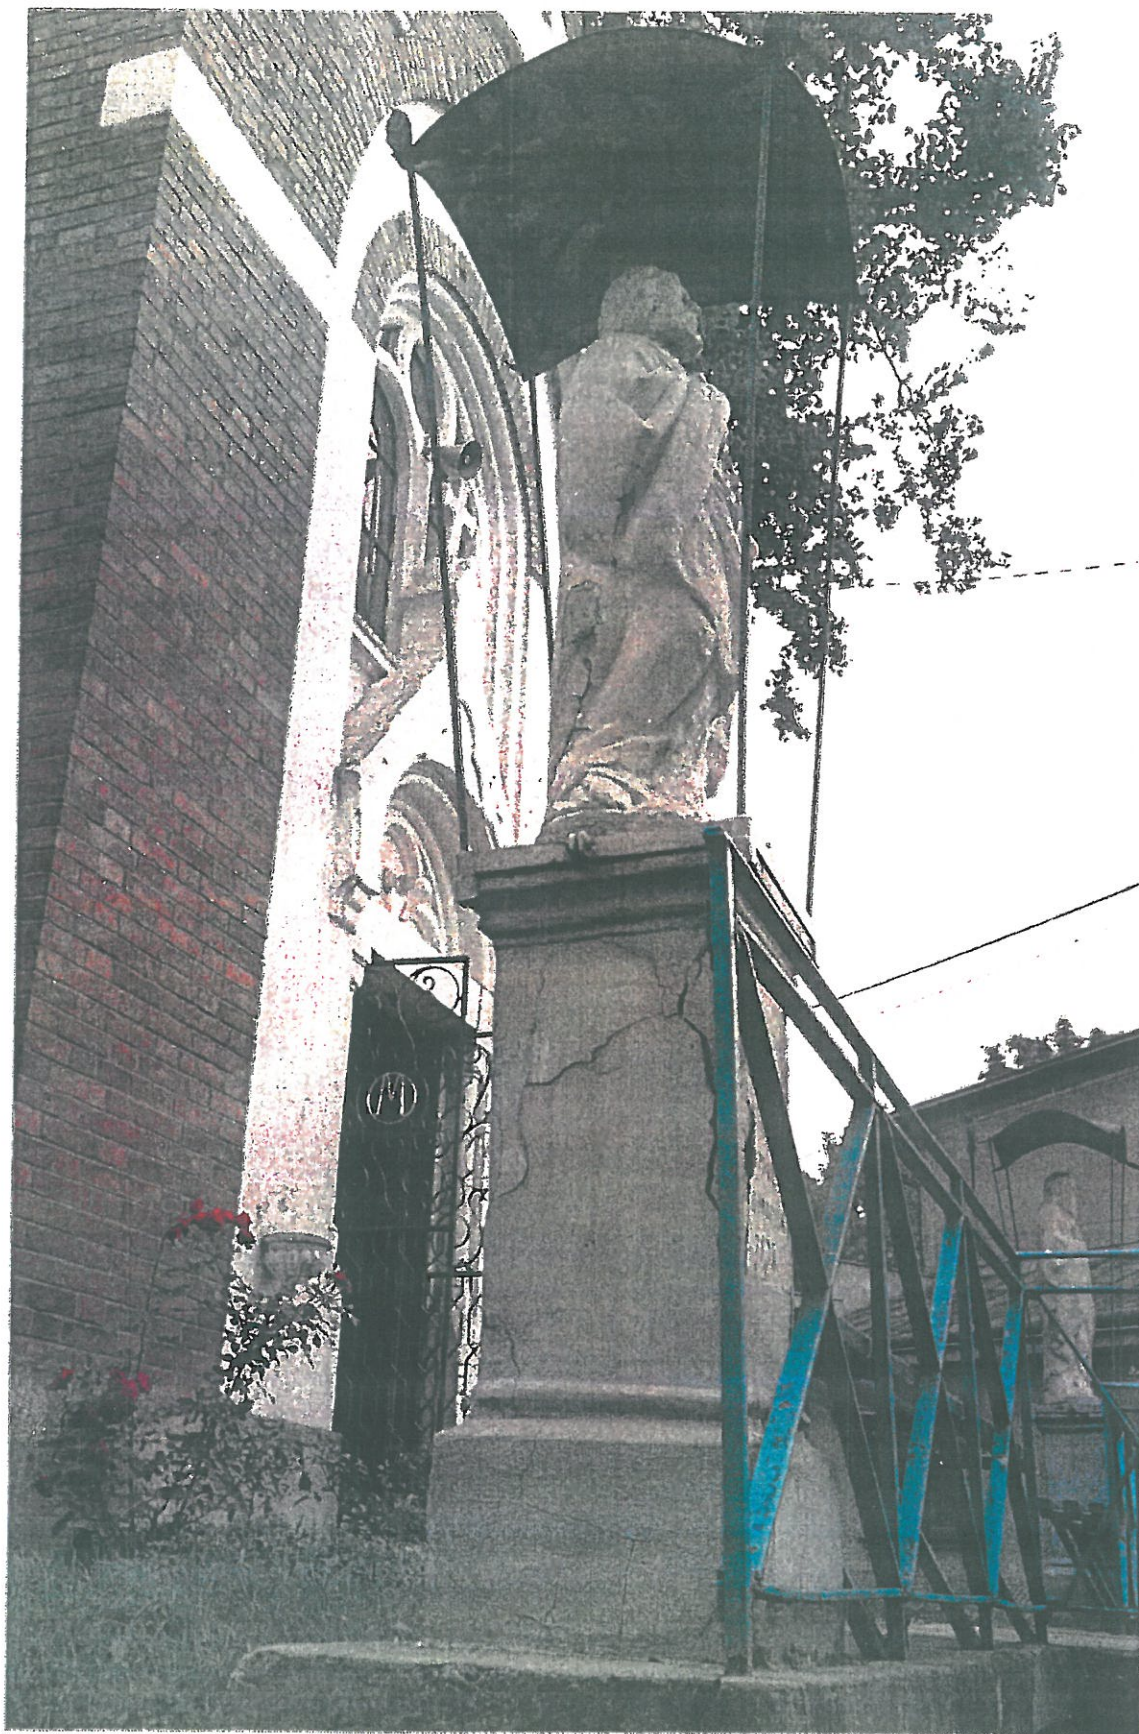
Fot. 3

Jasna warstwa przemalowania wielu miejscach uległa spękaniu i łuszczy się tworząc rozległe ubytki. Widoczna w ubytkach struktura drobnoziarnistego piaskowca jest znacznie osłabiona. Występują także głębokie spęknięcia obejmujące strukturę kamienia oraz liczne drobne ubytki. Znaczące i głębokie ubytki występują z prawej strony rzeźb oraz z tyłu rzeźby Św. Pawła. W miejscach ubytków przypowierzchniowe warstwy kamienia mają zwiększoną porowatość, struktura jest rozwarstwiona, kamień ma tendencję do odspajania i osypywania się.

Kaplica p.w. Marii Panny Loretańskiej w Wojniczu. Figura kamienna Św. Piotra.  
Stan przed konserwacją. Widoczne przemalowanie, rozległe spękania, ubytki.

3. Oczyszczenie powierzchni kamiennych figur z wtórnych warstw malarskich zostanie przeprowadzone na podstawie przeprowadzonych prób:
  - oczyszczenie mechaniczne na sucho przy użyciu skalpeli, dłutek kamieniarskich z zachowaniem szczególnej ostrożności o osłabioną strukturę kamienia.

9. Uzupełnienie ubytków piaskowca zaprawą na bazie wapna dołowanego i białego cementu portlandzkiego lub gotową masą mineralną np. z grupy Funcosil Restauriermortel firmy Remmers. Uzupełnienie należy odpowiednio opracować na mokro. W przypadku płytkich uzupełnień należy dodać preparatu zwiększającego przyczepność i elastyczność Aida Haftfest firmy Remmers.

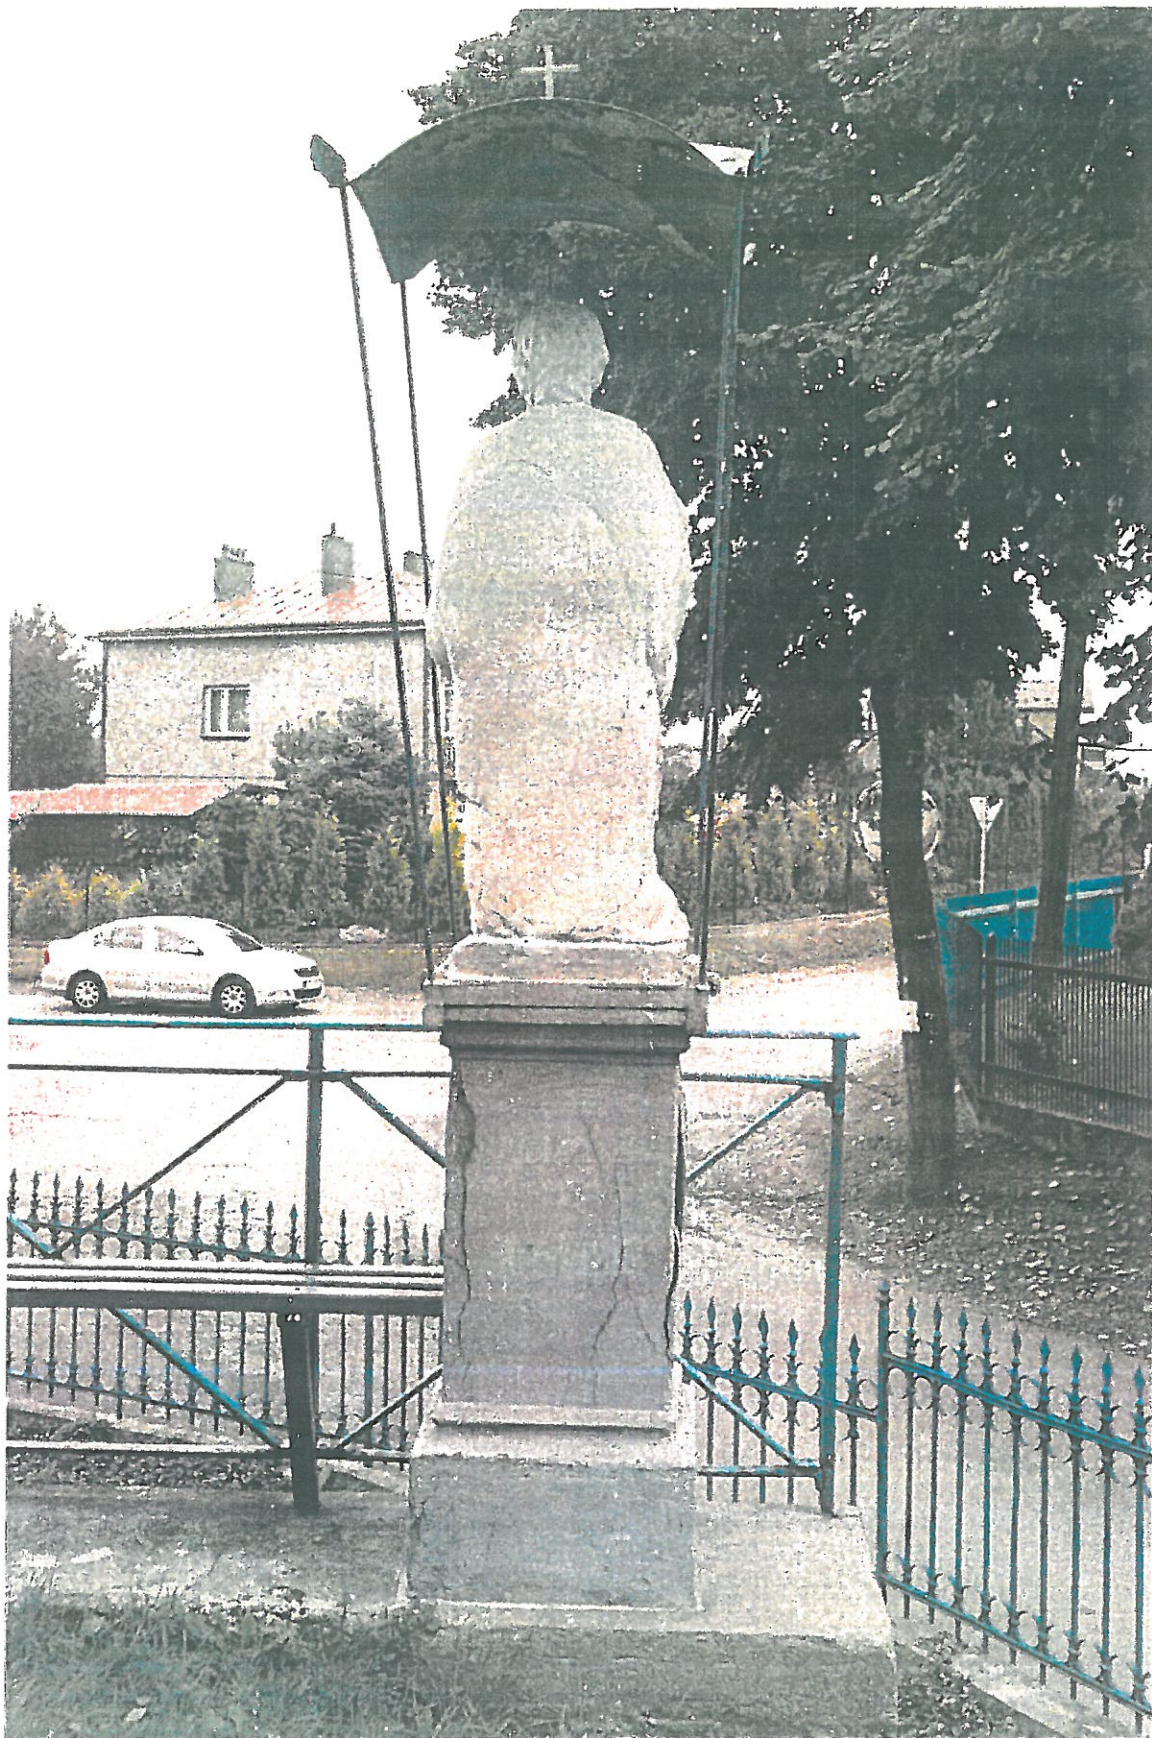
Fot. 4

Kaplica p.w. Marii Panny Loretańskiej w Wojniczu. Figura kamienna Św. Piotra.  
Stan przed konserwacją. Widoczne spękania oraz odspojenia tynku w partii cokołu.

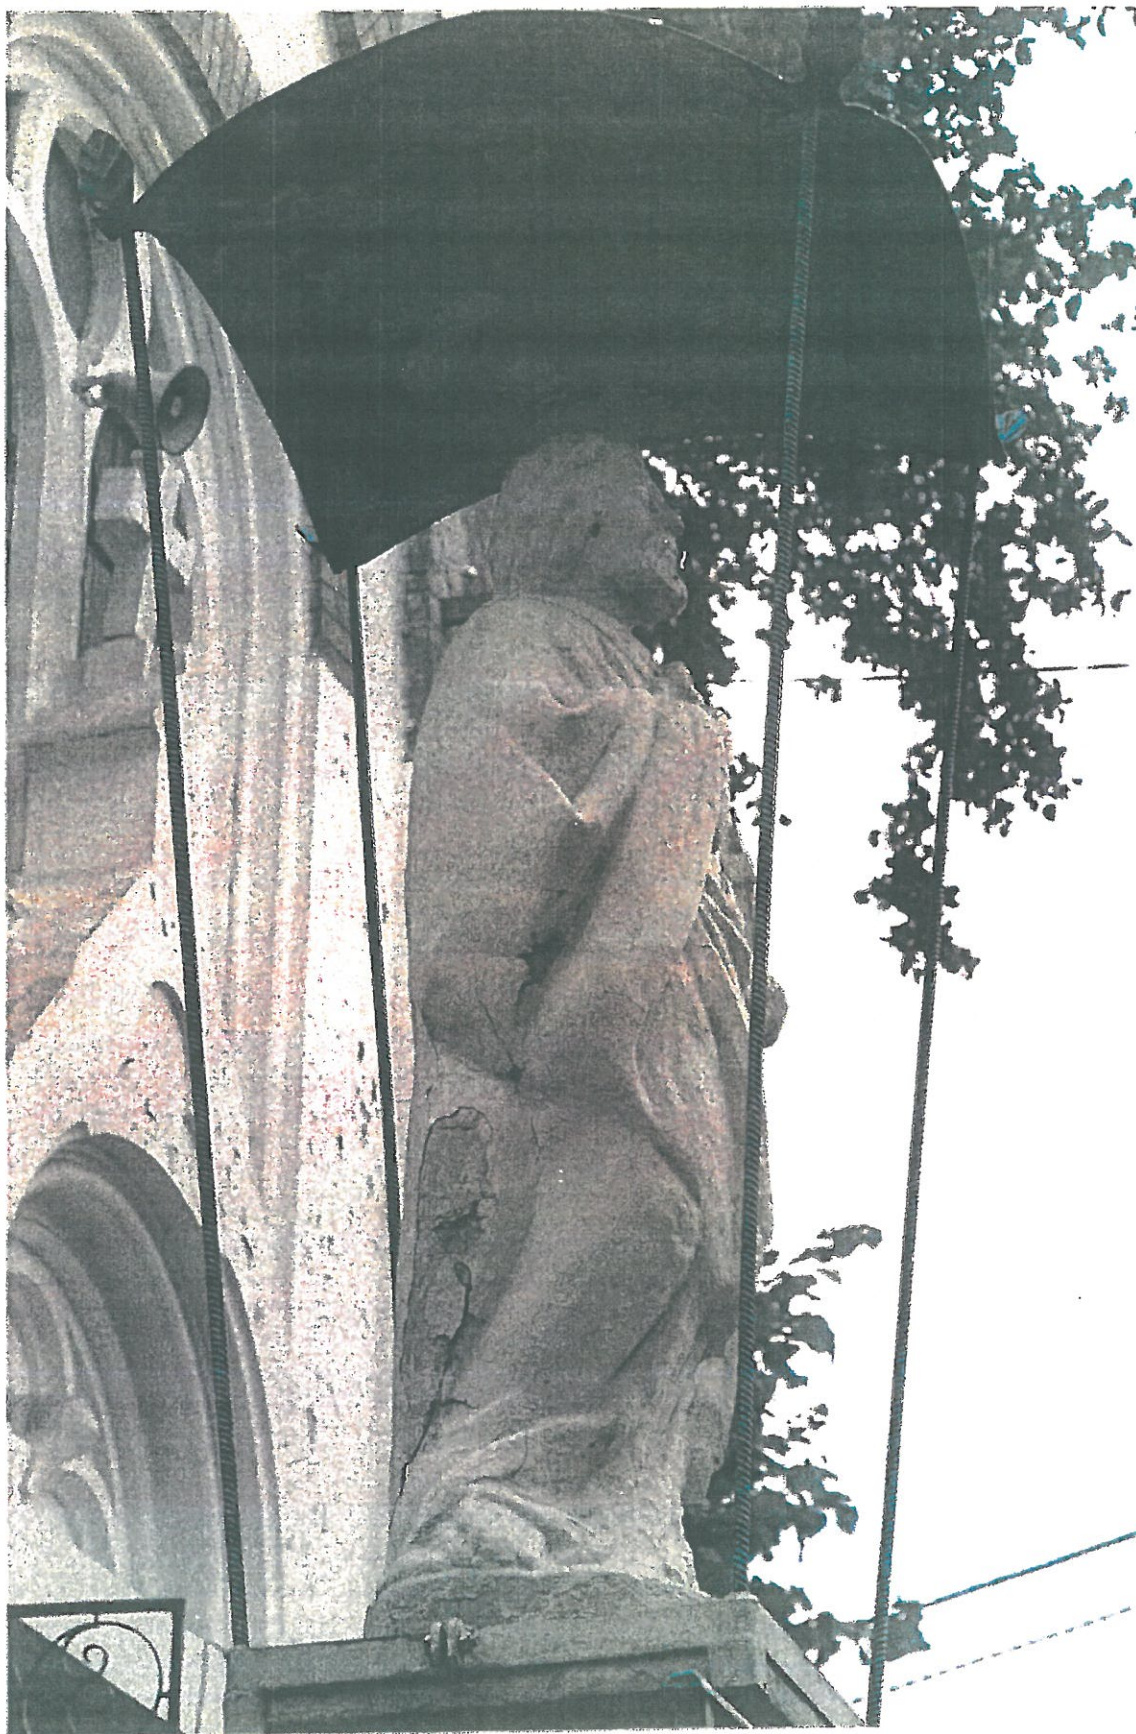
Fot. 5

Kaplica p.w. Marii Panny Loretańskiej w Wojniczu. Figura kamienna Św. Piotra.  
Stan przed konserwacją. Widoczne spękania, złuszczenia warstwy przemalowania  
oraz ubytki kamienia.

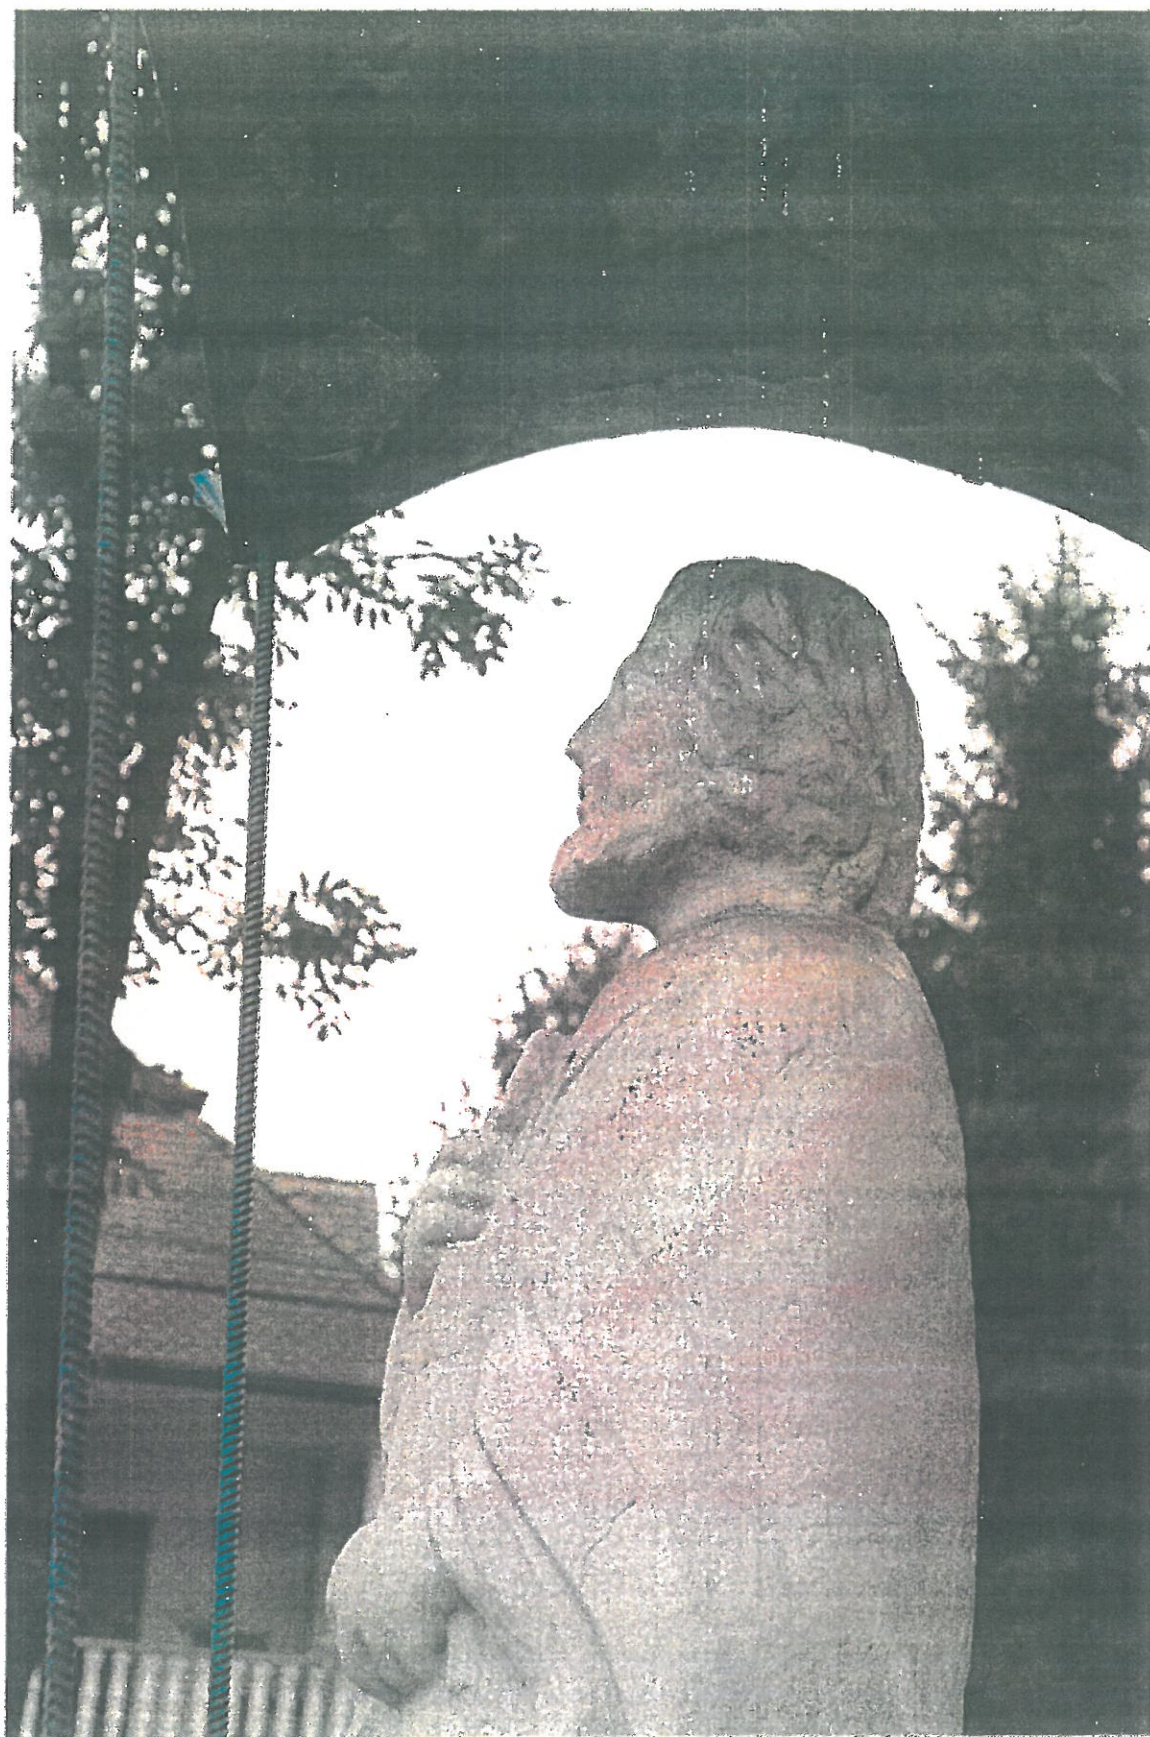
Fot. 6

Przemaalowanie powierzchni kamienia grubą warstwą farby olejnej zniekształciło estetyczny odbiór rzeźb. Jednocześnie ze względu na ograniczenie dostępu powietrza i blokowanie odparowywania kamienia, przyczyniło się do jego nadmiernego uszczelnienia oraz zapewne do osłabienia jego struktury. Nie można jednoznacznie określić stanu zachowania kamienia, który znajduje się pod warstwa farby. Fundament nie posiada izolacji, co spowodowało, że wody gruntowe wnikały w materiały użyte do budowy postumentu naruszając ich strukturę.

Kaplica p.w. Marii Panny Loretańskiej w Wojniczu. Figura kamienna Św. Piotra.  
Stan przed konserwacją. Widoczna gruba, nieestetyczna warstwa przemalowania.

- oczyszczanie chemiczne miejscowo występujących powłok olejnych przy użyciu preparatu firmy Lewis. Rozpuszczalne warstwy olejne zostaną usunięte acetonem.

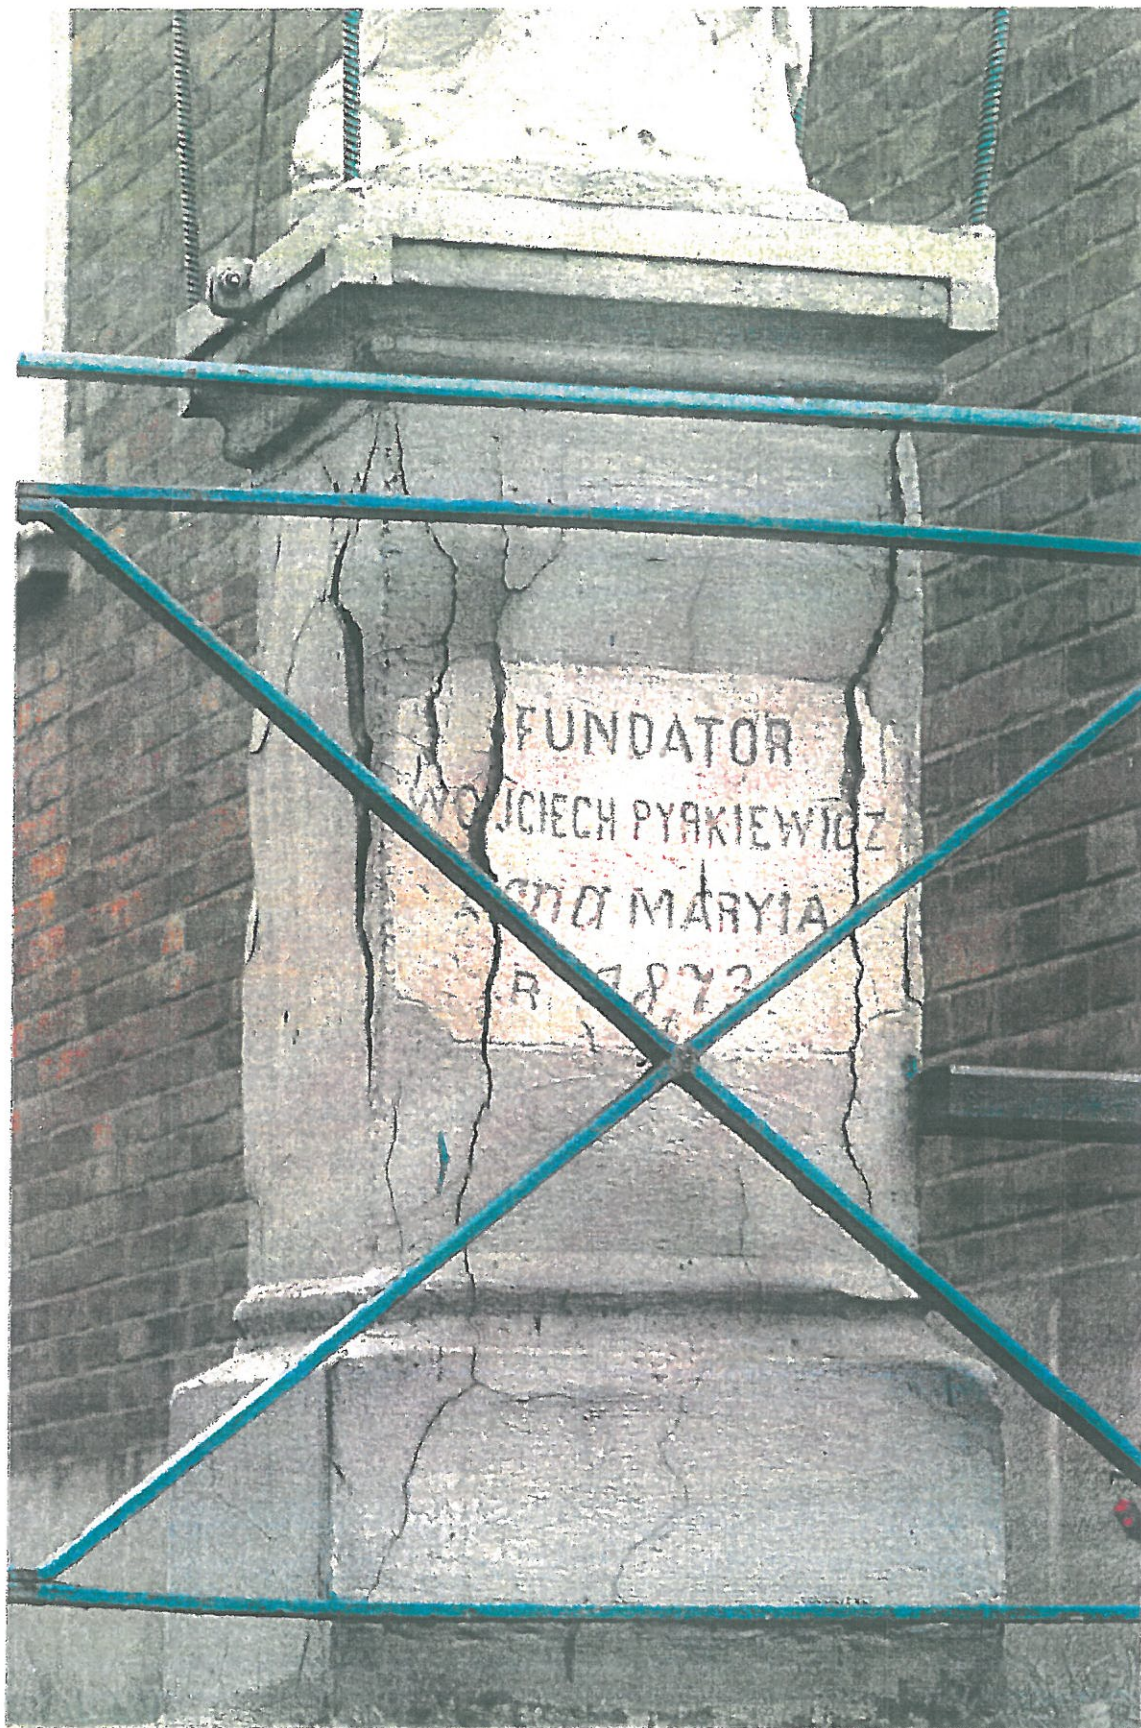
Fot. 7

Kaplica p.w. Marii Panny Loretańskiej w Wojniczu. Figura kamienna Św. Piotra. Postument, stan przed konserwacją. Widoczne rozległe spękania, odspojenie tynku, zabrudzenie, zacieki.

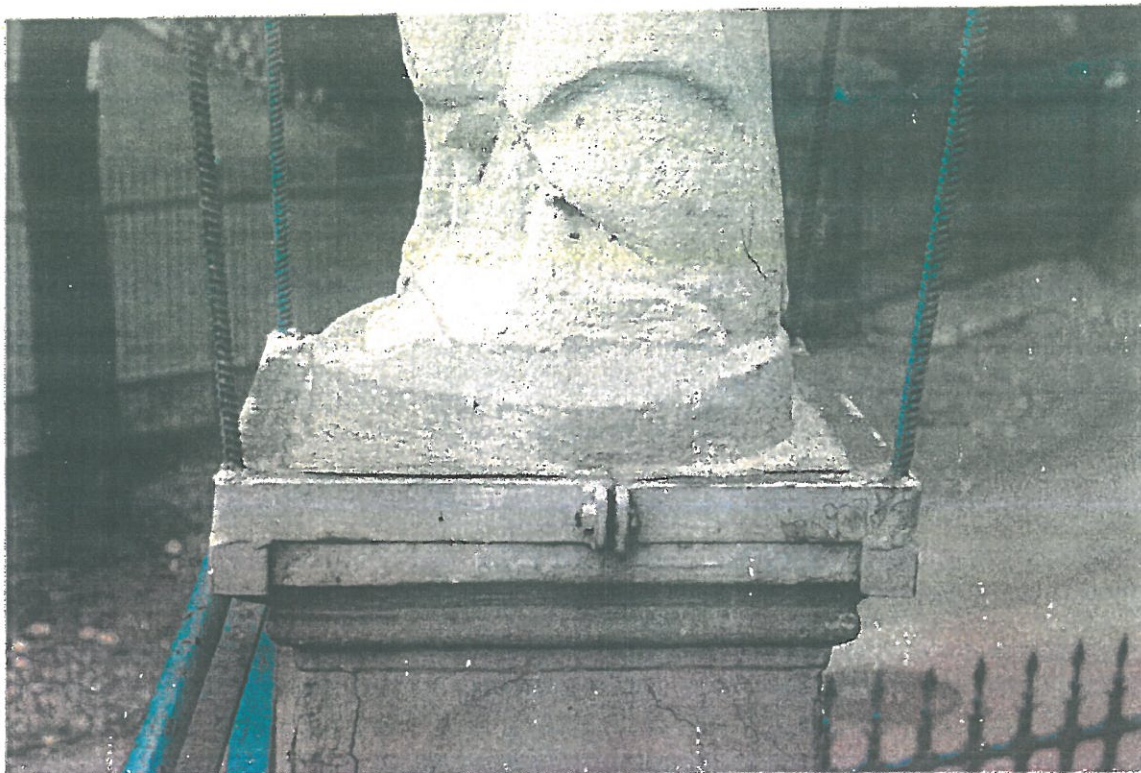
Fot. 8

Powierzchnia metalu z którego wykonano daszek, oraz inne elementy ozdobne pokryta jest łuszczącą się farbą, w wielu miejscach jest skorodowana.

Kaplica p.w. Marii Panny Loretańskiej w Wojniczu. Figura kamienna Św. Piotra. Stan przed konserwacją. Widoczne nieestetyczne przemalowanie powierzchni, korozja i złuszczenia farby na elementach metalowych.

1. Usunięcie przemalowań z powierzchni metalu do warstwy oryginalnej metodami mechanicznymi i chemicznymi z zastosowaniem preparatu Scansol do usuwania warstw malarskich.

2. Doczyszczanie powierzchni metalu przy użyciu acetonu i lacknafty oraz metodą strumieniowo-ścierną przy użyciu szlaki pomiedziowej.

3. Zabezpieczenie powierzchni metalu preparatem antykorozyjnym Cortanin.

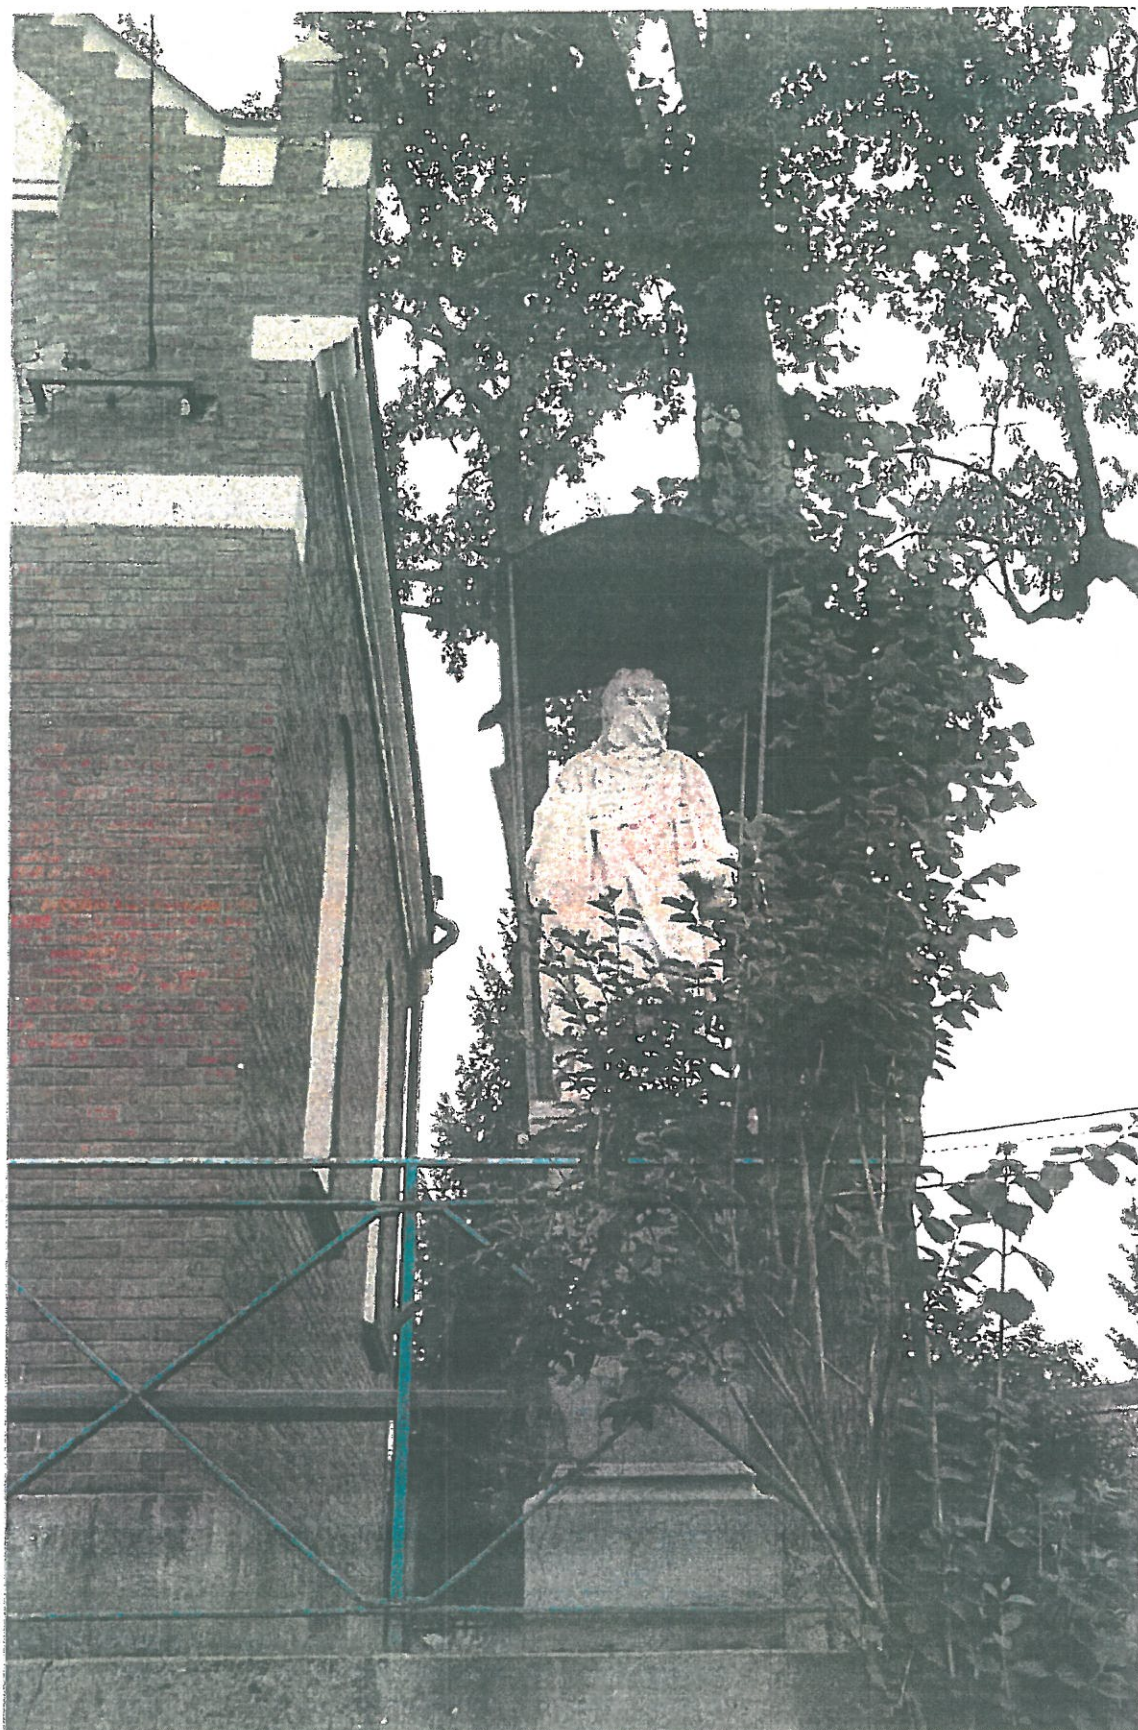
Fot. 9  
Kaplica p.w. Marii Panny Loretańskiej w Wojniczu. Figura kamienna Św. Pawła.  
Stan przed konserwacją.

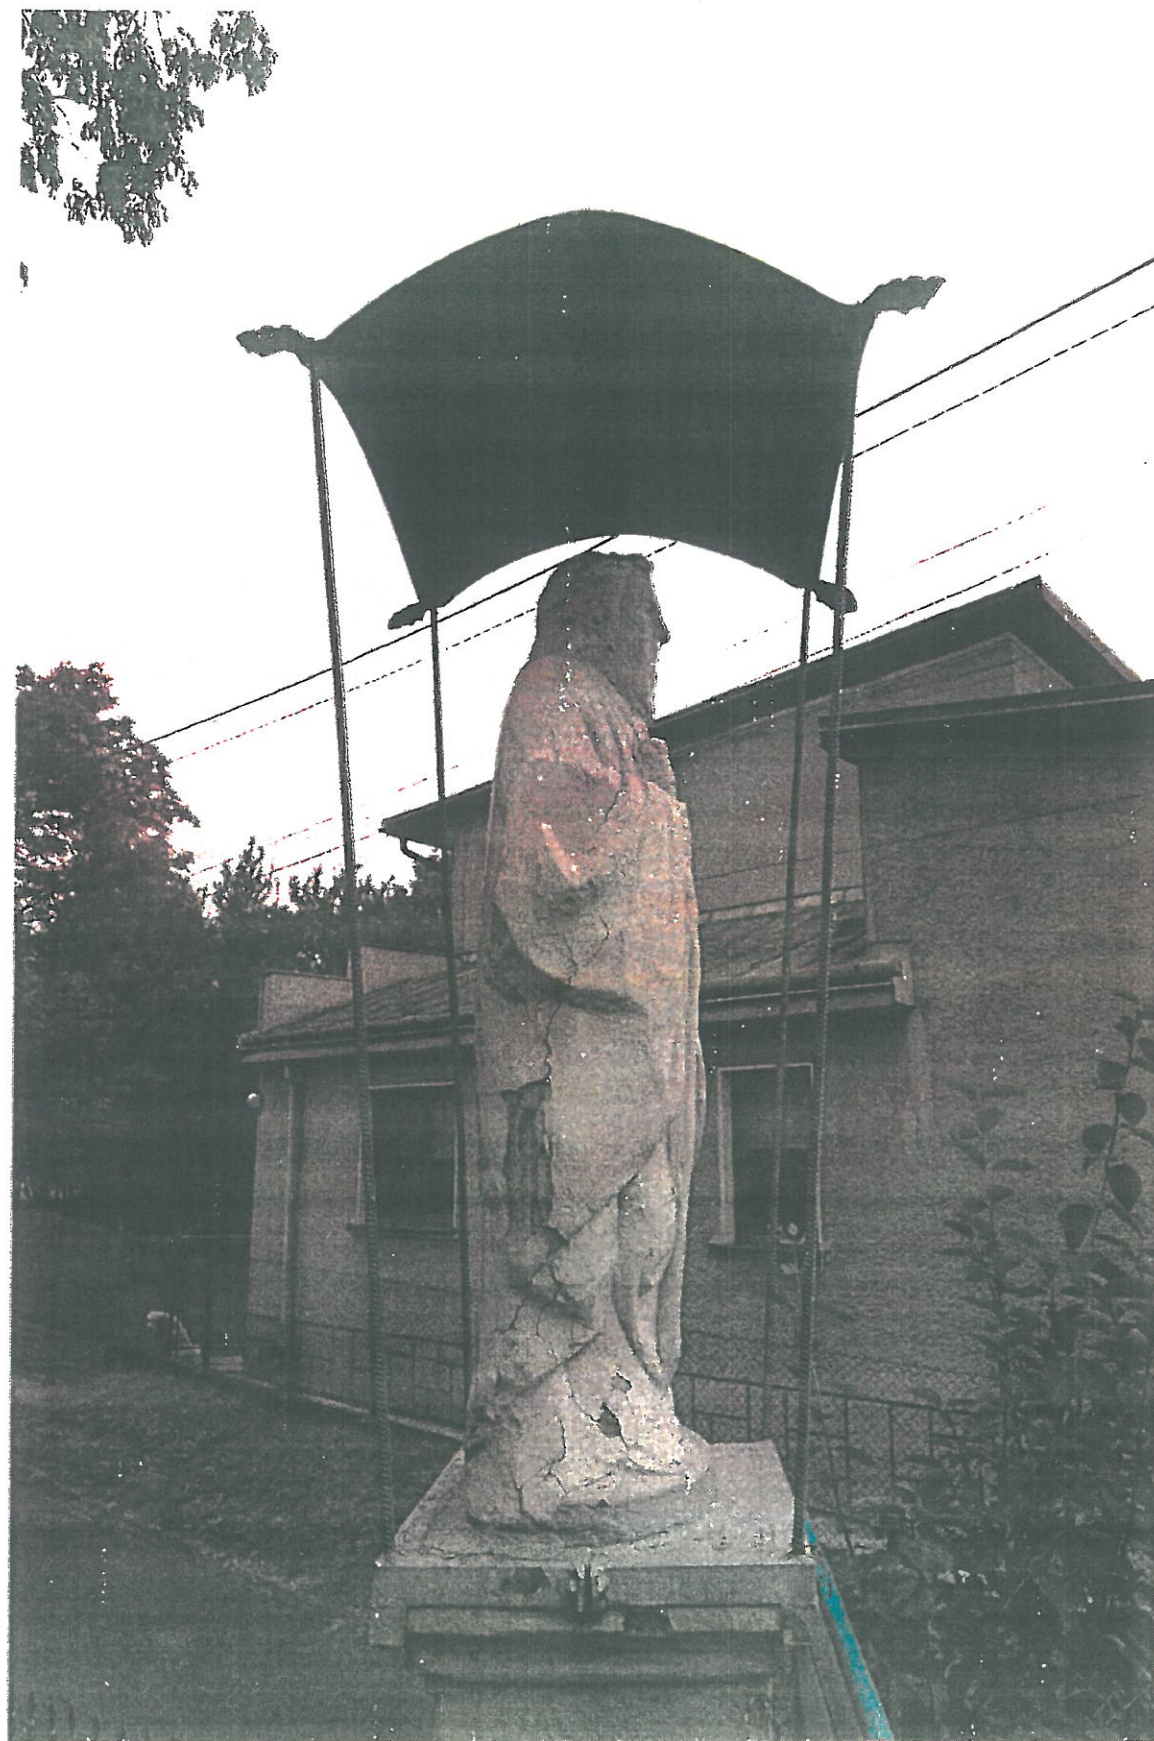
Fot. 10

Kaplica p.w. Marii Panny Loretańskiej w Wojniczu. Figura kamienna Św. Pawła.  
 Stan przed konserwacją. Widoczne spekania, złuszczenia warstwy przemalowania  
 oraz ubytki kamienia.

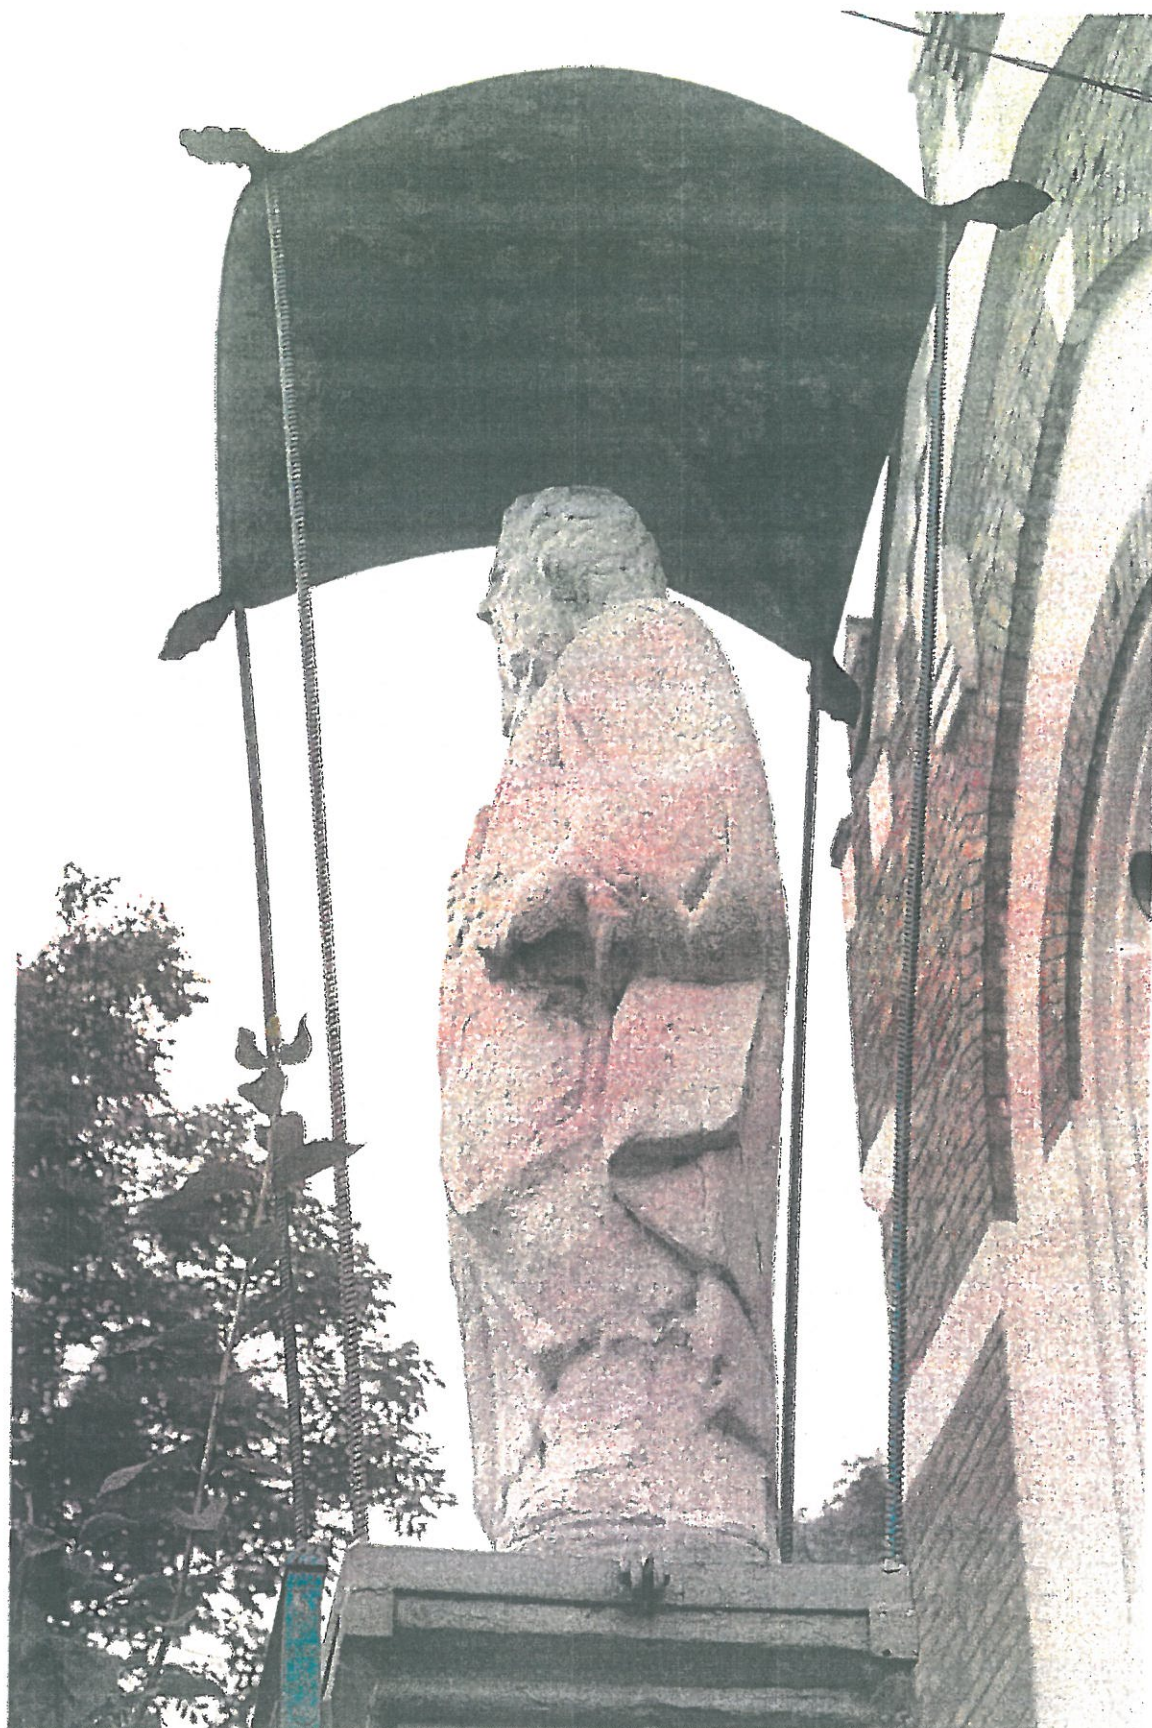
Fot. 11

Kaplica p.w. Marii Panny Loretańskiej w Wojniczu. Figura kamienna Św. Pawła.  
Stan przed konserwacją. Widoczna nieestetyczna warstwa przemalowania.
