**PROGRAM PRAC KONSERWATORSKICH  
DOTYCZĄCY FIGUR KAMIENNYCH  
ŚW. PIOTRA I ŚW. PAWŁA  
PRZY KAPLICY P.W. MATKI BOSKIEJ LORETAŃSKIEJ W WOJNICZU**

## OPIS INWENTARYZACYJNY:

Nazwa obiektu                figury kamienne Św. Piotra i Św. Pawła, pełnoplastyczne,  
posadowione na kamiennych cokołach

Czas powstania                1873 r.

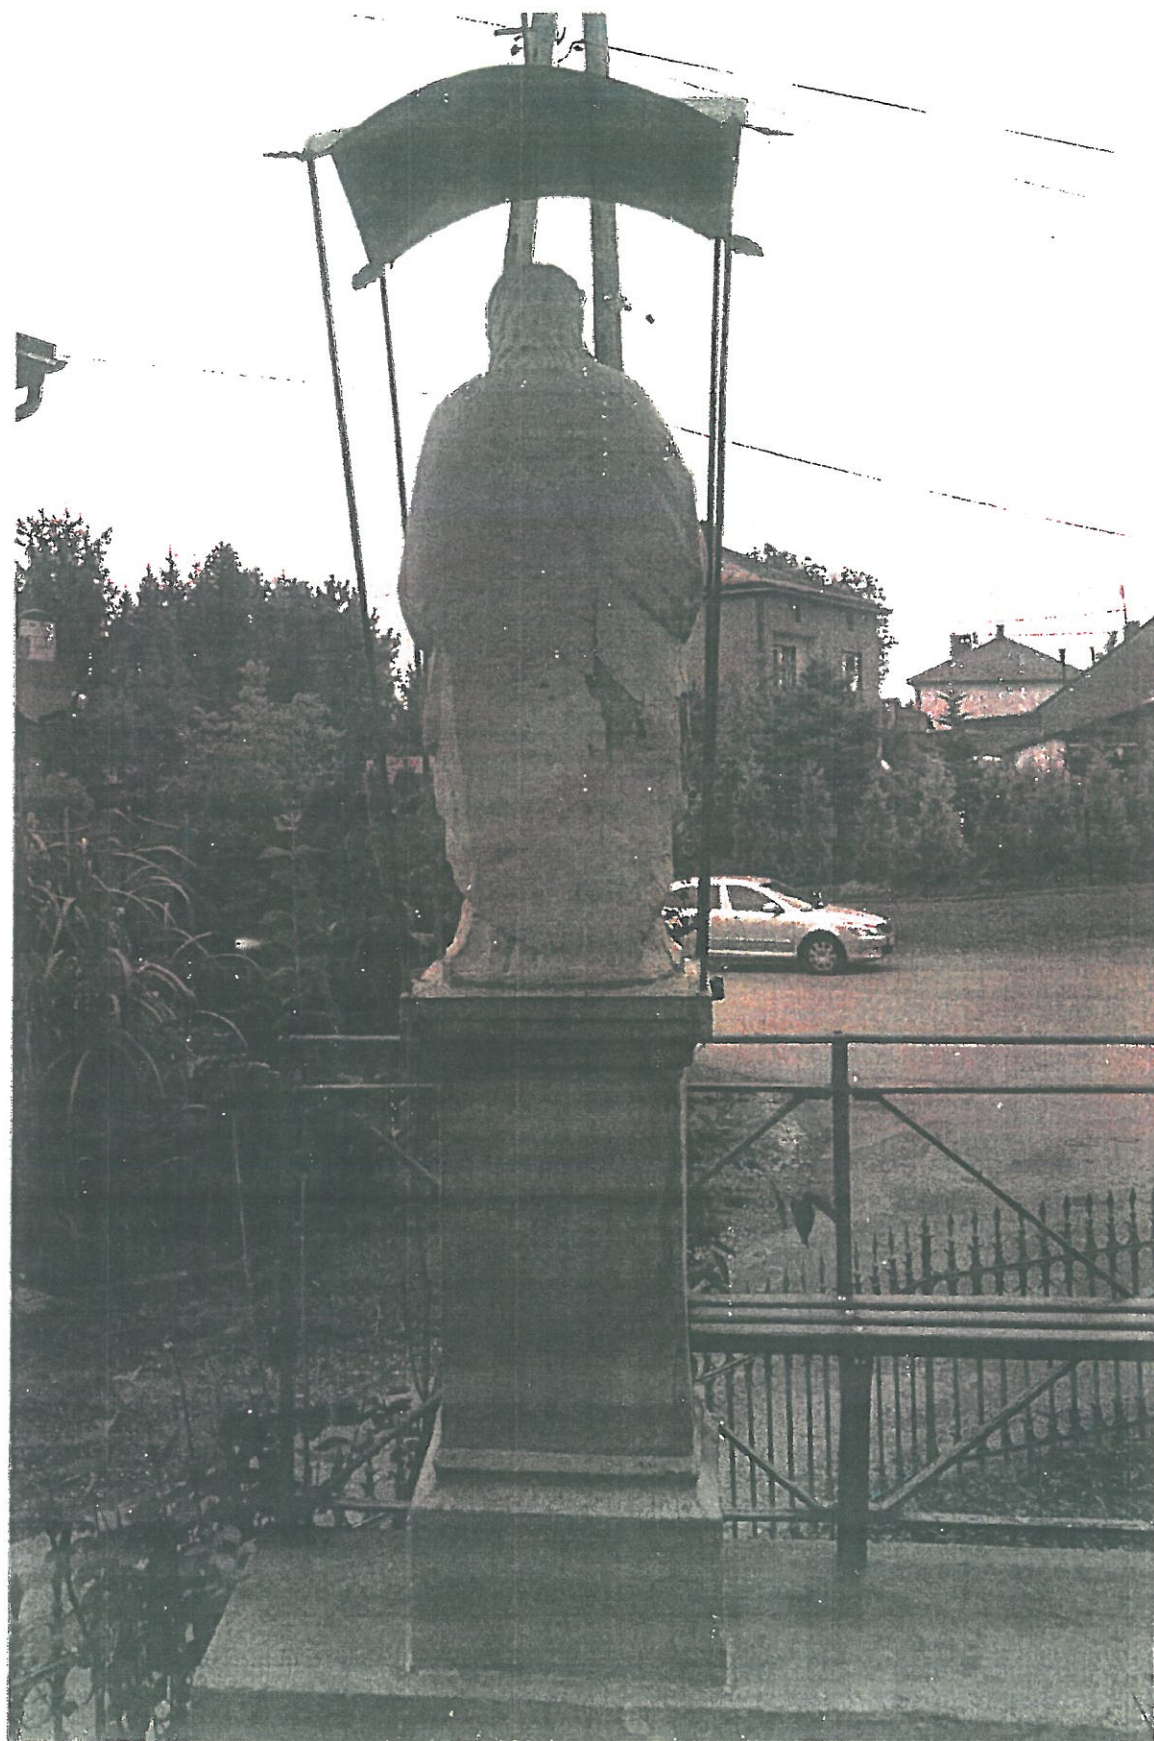
Fot. 12

Kaplica p.w. Marii Panny Loretańskiej w Wojniczu. Figura kamienna Św. Pawła.  
Stan przed konserwacją. Widoczna nieestetyczna warstwa przemalowania, ubytki  
kamienia, zabrudzenie, zacieki.

3. Oczyszczenie powierzchni kamiennych figur z wtórnych warstw malarskich zostanie przeprowadzone na podstawie przeprowadzonych prób:
  - oczyszczenie mechaniczne na sucho przy użyciu skalpeli, dłutek kamieniarskich z zachowaniem szczególnej ostrożności o osłabioną strukturę kamienia.

9. Uzupełnienie ubytków piaskowca zaprawą na bazie wapna dołowanego i białego cementu portlandzkiego lub gotową masą mineralną np. z grupy Funcosil Restauriermortel firmy Remmers. Uzupełnienie należy odpowiednio opracować na mokro. W przypadku płytkich uzupełnień należy dodać preparatu zwiększającego przyczepność i elastyczność Aida Haftfest firmy Remmers.

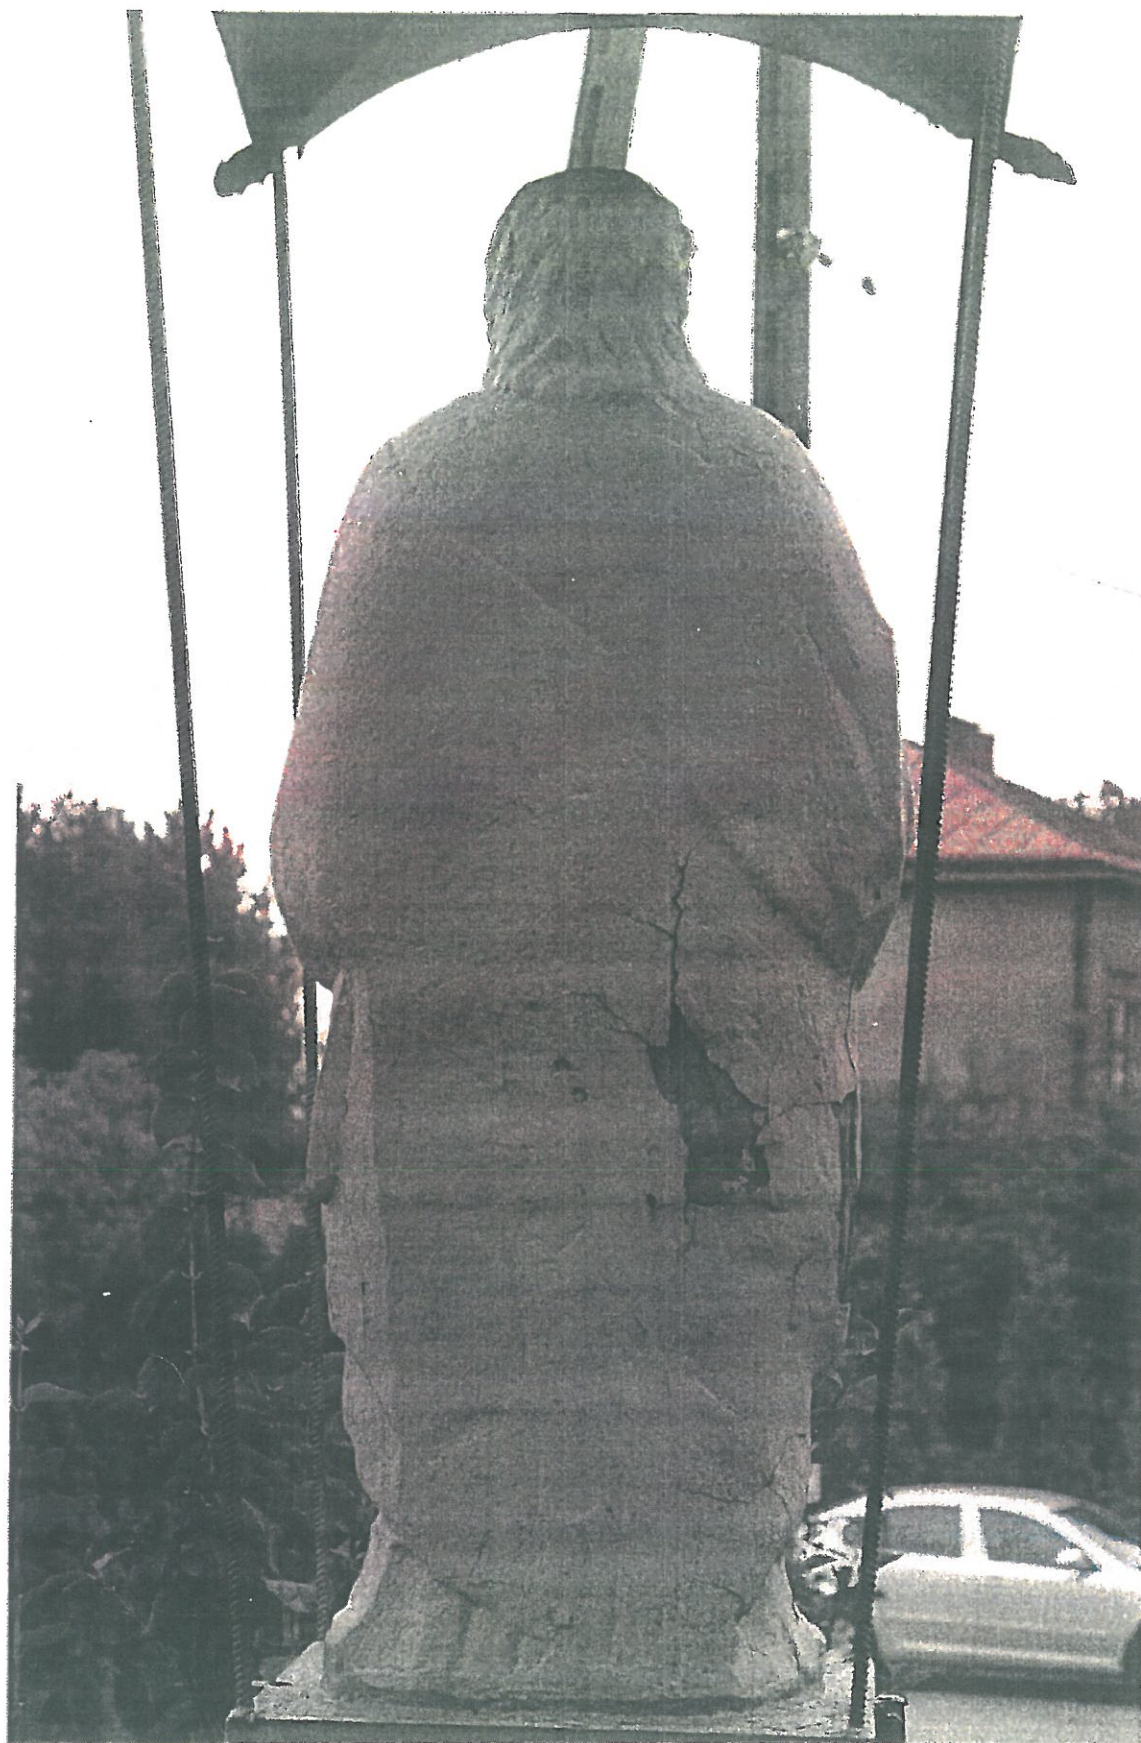
Fot. 13

Jasna warstwa przemalowania wielu miejscach uległa spękaniu i łuszczy się tworząc rozległe ubytki. Widoczna w ubytkach struktura drobnoziarnistego piaskowca jest znacznie osłabiona. Występują także głębokie spęknięcia obejmujące strukturę kamienia oraz liczne drobne ubytki. Znaczące i głębokie ubytki występują z prawej strony rzeźb oraz z tyłu rzeźby Św. Pawła. W miejscach ubytków przypowierzchniowe warstwy kamienia mają zwiększoną porowatość, struktura jest rozwarstwiona, kamień ma tendencję do odspajania i osypywania się.

Kaplica p.w. Marii Panny Loretańskiej w Wojniczu. Figura kamienna Św. Pawła.  
Stan przed konserwacją. Widoczne spękania, złuszczenia warstwy przemalowania  
oraz ubytki kamienia.

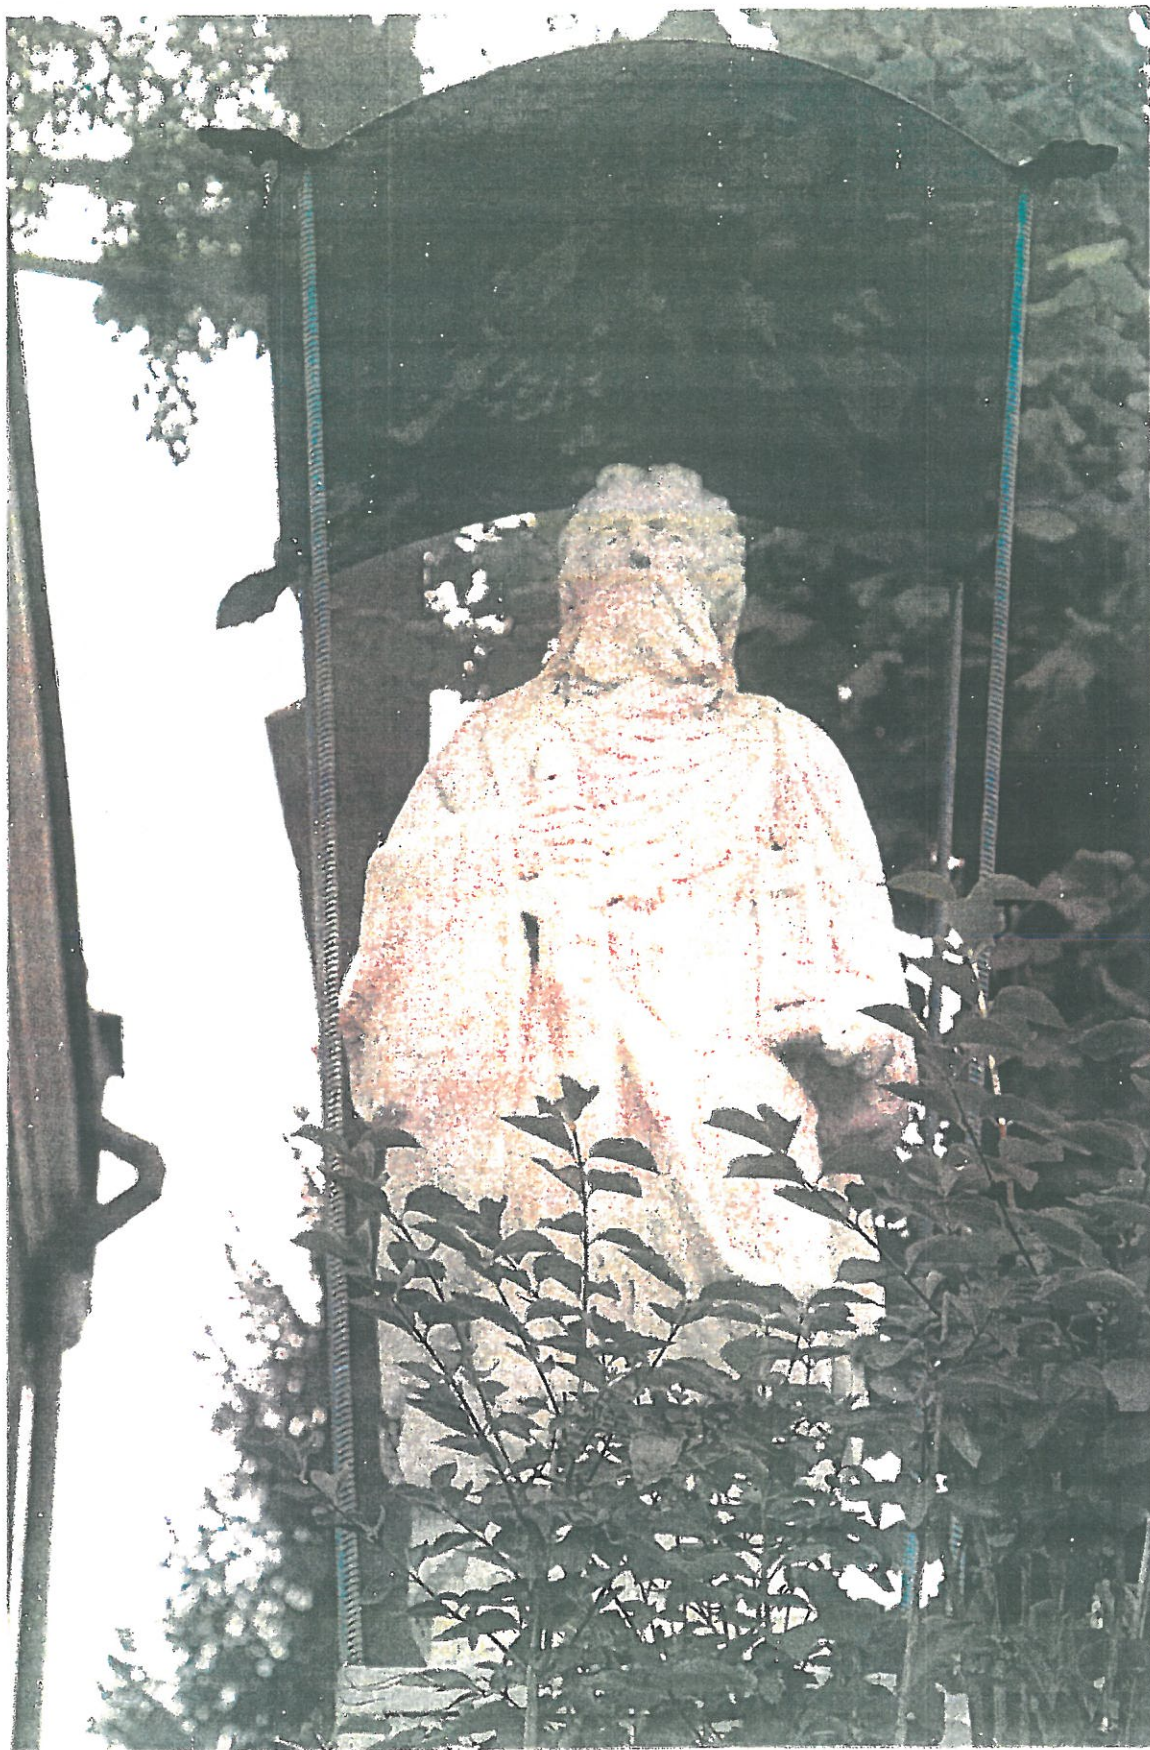
Fot. 14

Powierzchnia metalu z którego wykonano daszek, oraz inne elementy ozdobne pokryta jest łuszczącą się farbą, w wielu miejscach jest skorodowana.

Kaplica p.w. Marii Panny Loretańskiej w Wojniczu. Figura kamienna Św. Pawła.  
Stan przed konserwacją. Widoczna nieestetyczna warstwa przemalowania,  
łuszcząca się farba na metalowym daszku.

1. Usunięcie przemalowań z powierzchni metalu do warstwy oryginalnej metodami mechanicznymi i chemicznymi z zastosowaniem preparatu Scansol do usuwania warstw malarskich.

3. Zabezpieczenie powierzchni metalu preparatem antykorozyjnym Cortanin.

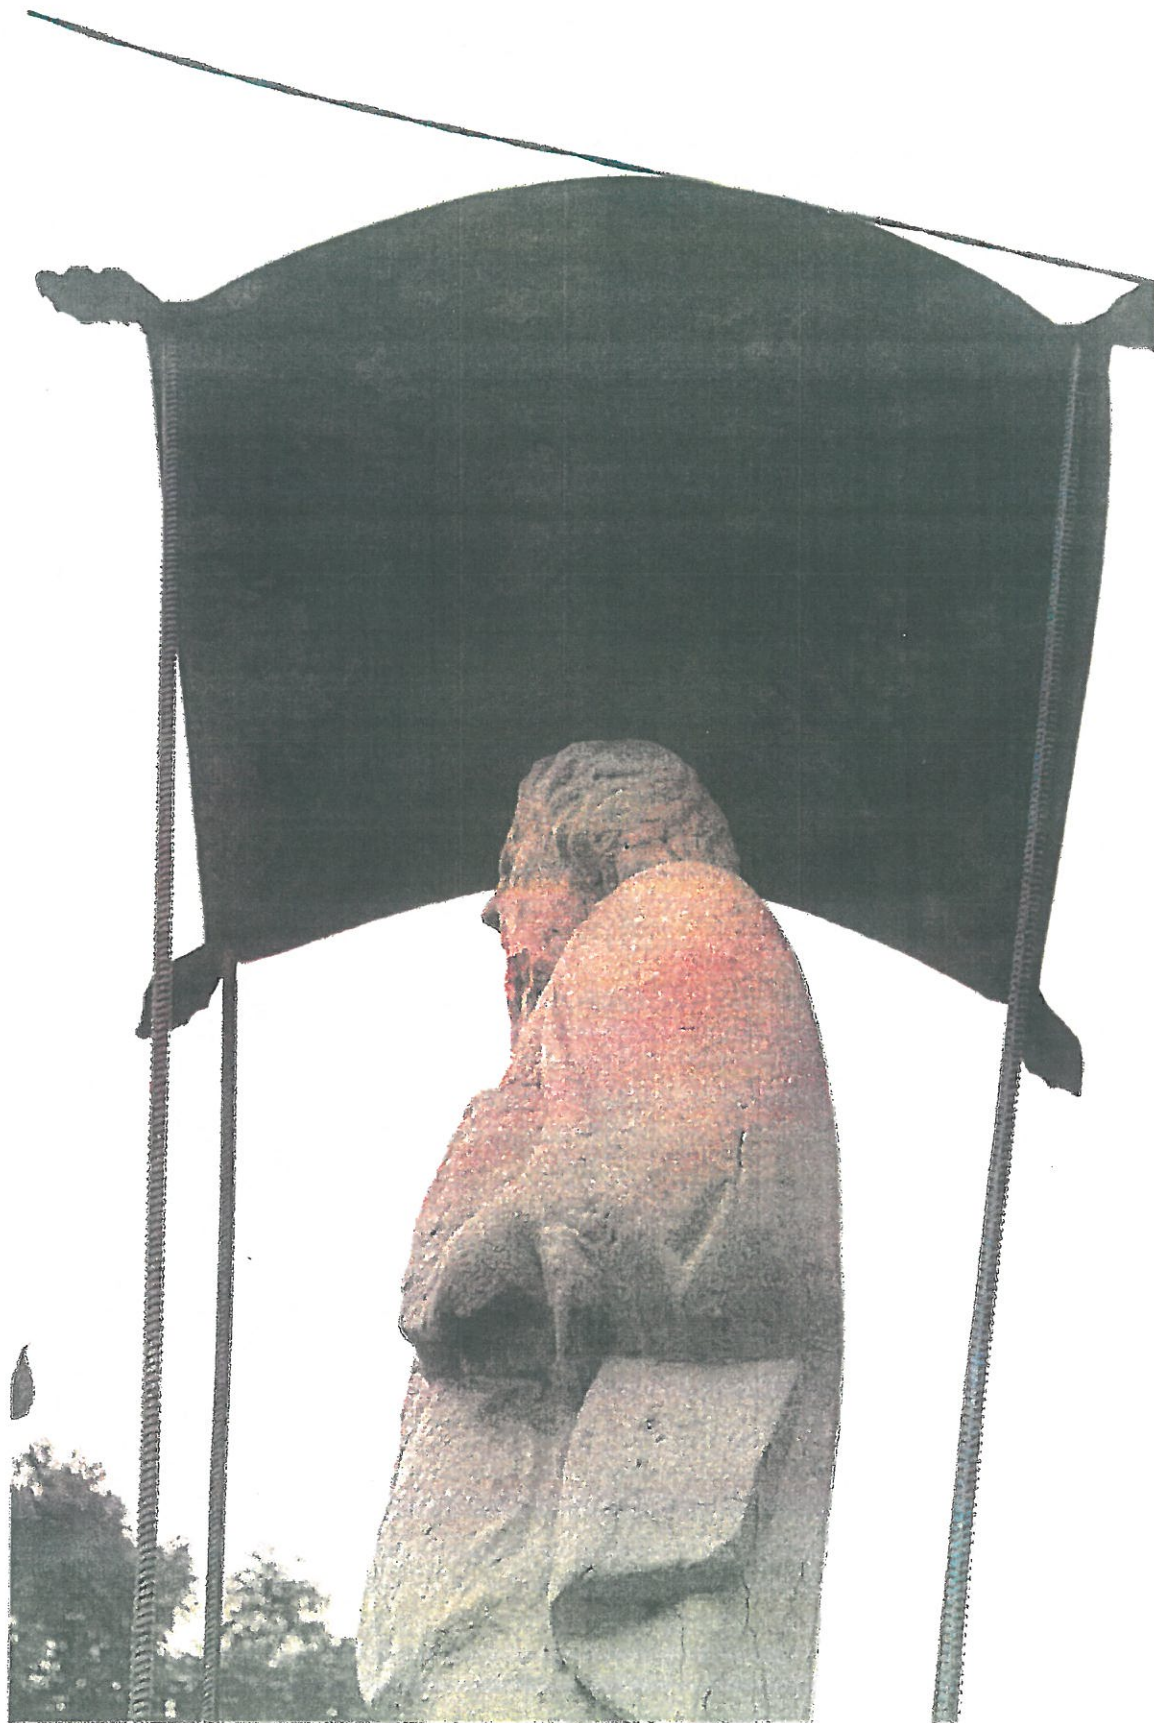
Fot. 15

Kaplica p.w. Marii Panny Loretańskiej w Wojniczu. Figura kamienna Św. Pawła.  
Stan przed konserwacją. Widoczna nieestetyczna, spękana warstwa przemalowania.

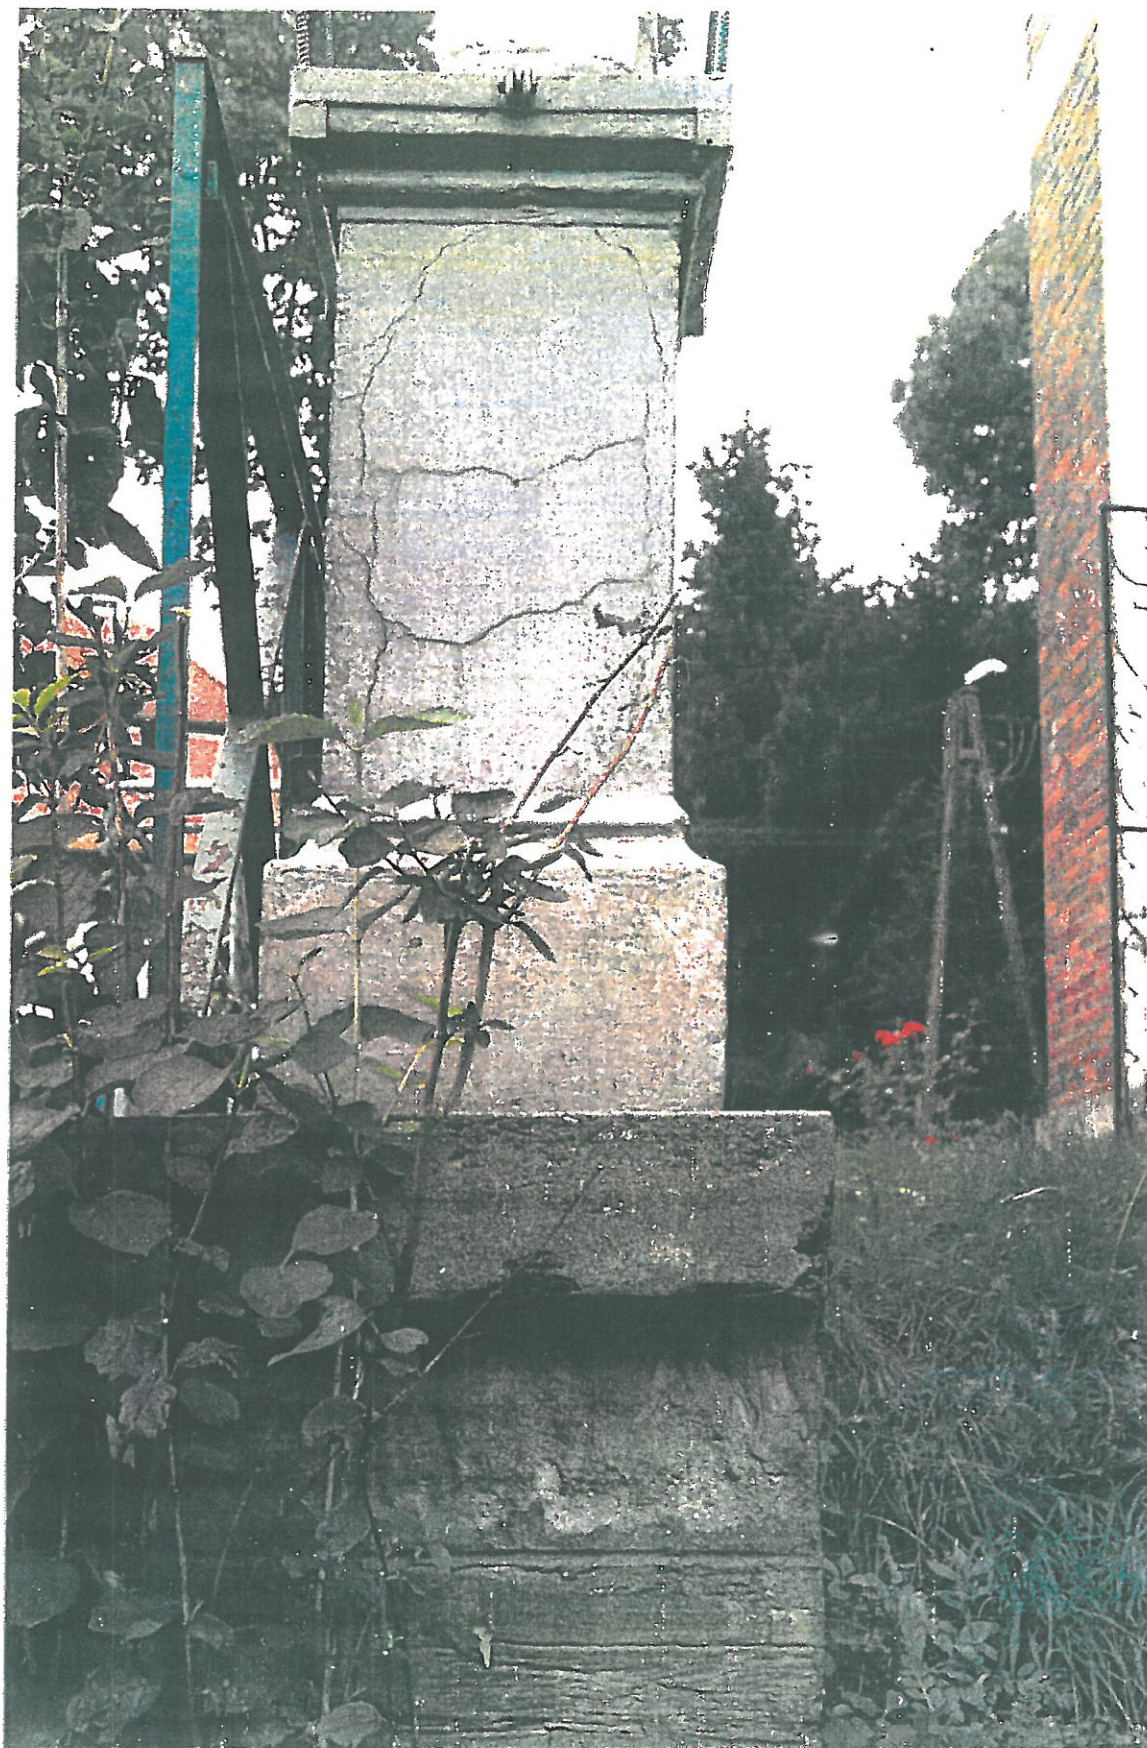
Fot. 16

Przemalowana na kolor szary powierzchnia postumentów jest zabrudzona, przebarwiona, z zaciekami oraz miejscowo zazieleniona. Warstwa zaprawy cementowej jest spękana, z licznymi drobnymi ubytkami, w wielu miejscach ulega rozwarstwieniu i odspojeniu, szczególnie w środkowej partii filarów od strony frontowej, obejmując zniszczeniem także napisy. Na podstawie cokołu w dolnej partii widoczne są tworzące zacieki mchy, glony i porosty.

Kaplica p.w. Marii Panny Loretańskiej w Wojniczu. Figura kamienna Św. Pawła.  
Postument, stan przed konserwacją. Widoczna nieestetyczna, spękana, przemalowana  
warstwa tynku, zabrudzenie, zacieki.

10. Wykonanie rekonstrukcji postumentu z kamiennego filara z piaskowca, dobranego na podstawie oryginalnego kamienia, rekonstrukcją napisów.

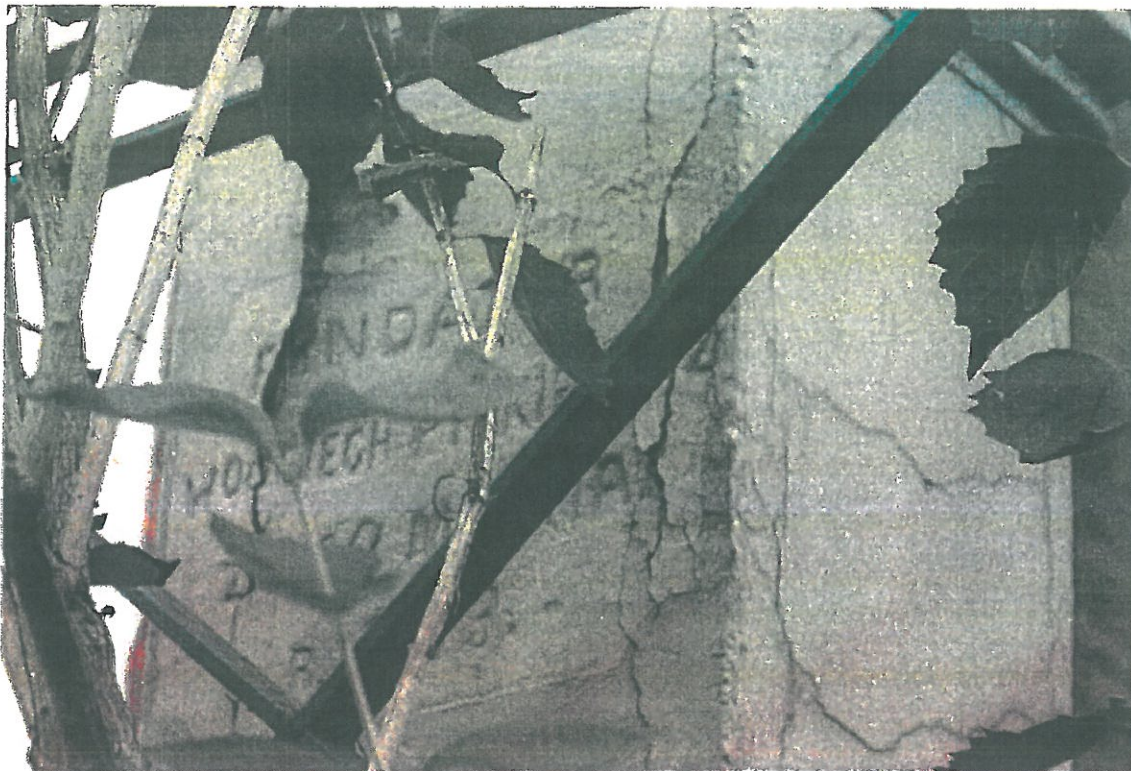
Fot. 17

Kaplica p.w. Marii Panny Loretańskiej w Wojniczu. Figura kamienna Św. Pawła.  
Postument, stan przed konserwacją. Widoczne spękania, odspojenie tynku, złuszczenia.
